BLS-Strecke 15 BTB (Hasle) - (Konolfingen) - (Thun)

**Grosshöchstetten**  
**Erneuerung Grosshöchstettentunnel**  
**km 13.475 - 14.533**  
IC/003635

**Bericht Bauschadstoffuntersuchung**

Bern, 23.04.2026 / DCH017777

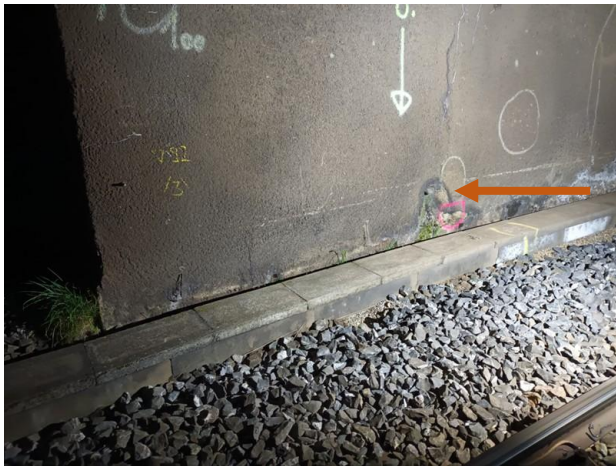
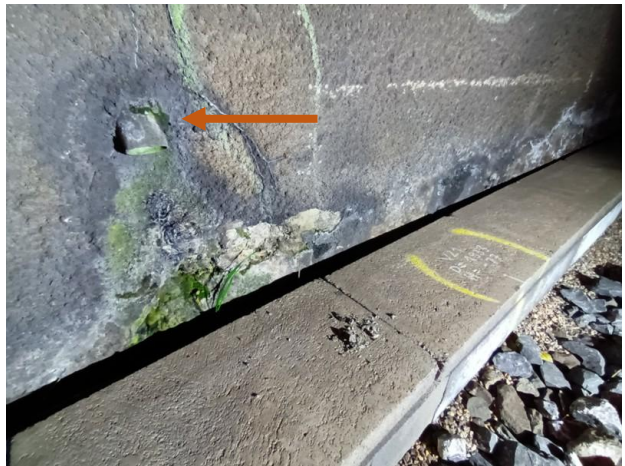
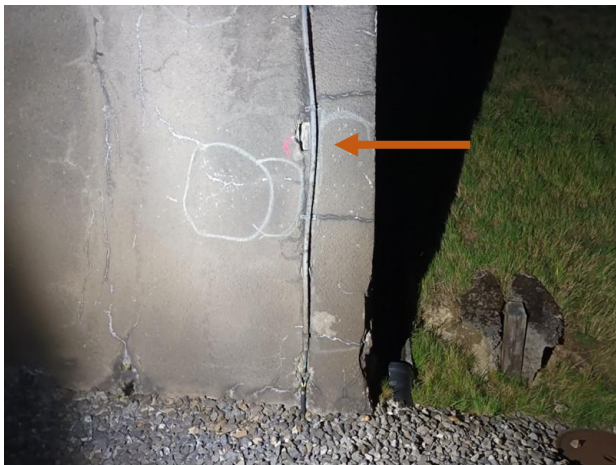
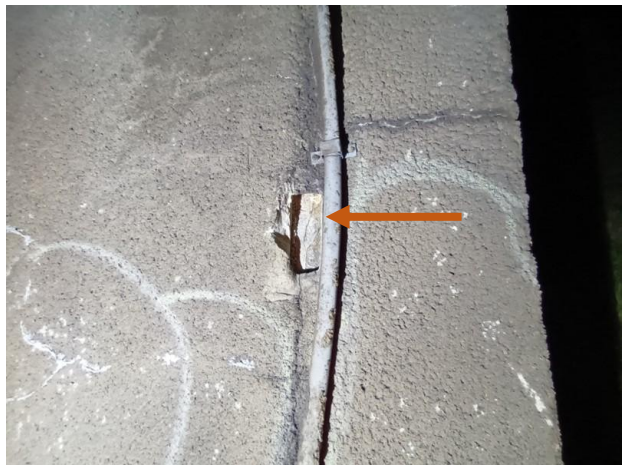
| ID-Nr. | Bauteil | Standort | Laborbefund<br>$\sum$ 16 PFAS | Laborbefund<br>Asbest | Entsorgung |
|---|---|---|---|---|---|
| 06 | Putz / Spritzbeton | Tunnel 1 – Portal Süd | 1.3 µg/kg TS | negativ | VVEA Typ B |

ID-Nr. 06: Putz / Spritzbeton, kein Asbest festgestellt. Die durchgeführte Laboranalyse weist eine leicht erhöhte PFAS-Konzentration im Material auf. Die Abfälle können nach Rücksprache mit den Kantonalen Behörden auf einer Deponie Typ B gelagert werden. Vor Beginn jeglicher Bearbeitungs- oder Rückbauarbeiten sind die erforderlichen Schutz- und Arbeitssicherheitsmassnahmen in Abstimmung mit der SUVA, sowie den kantonalen Fachstellen festzulegen.

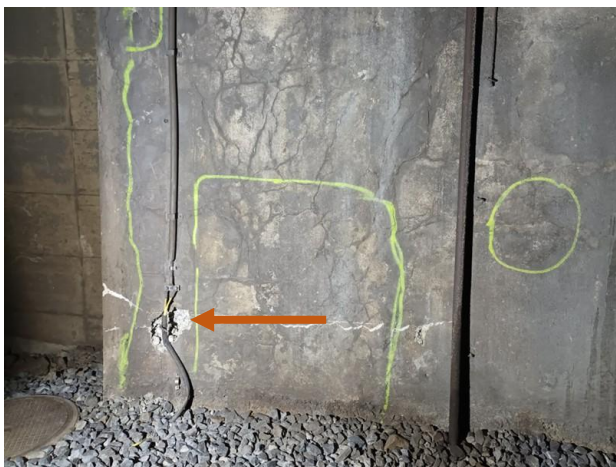
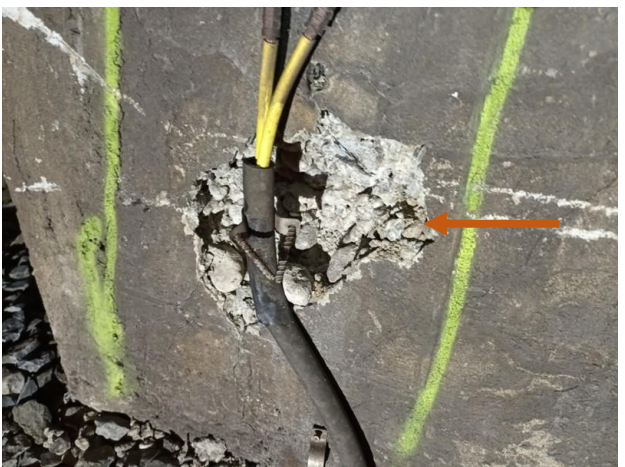
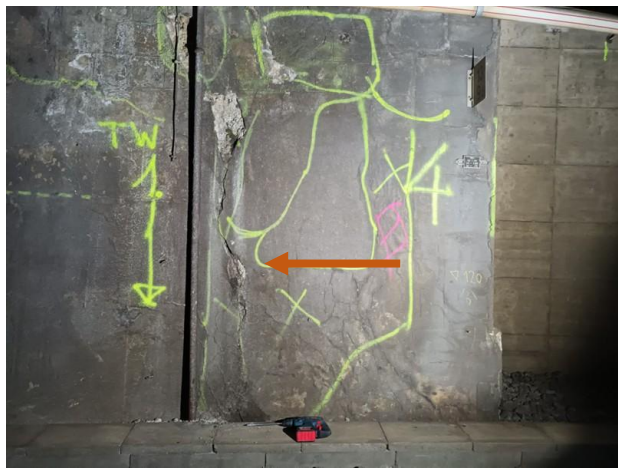
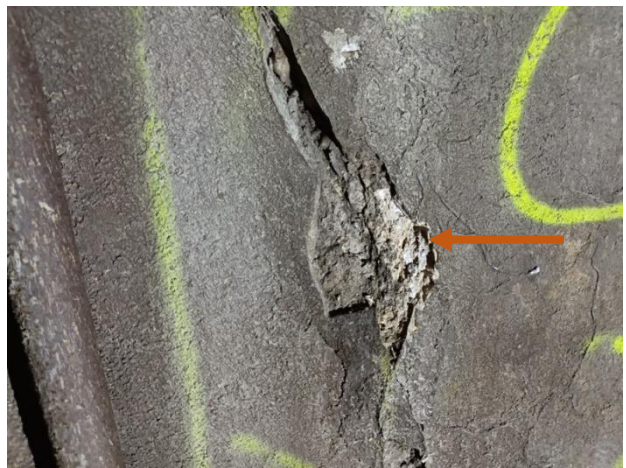
| ID-Nr. | Bauteil | Standort | Laborbefund<br>$\sum$ 16 PFAS | Laborbefund<br>Asbest | Entsorgung |
|---|---|---|---|---|---|
| 08 | Putz / Spritzbeton | Tunnel 1 – altes Portal Nord | 4.0 µg/kg TS | negativ | VVEA Typ E |

ID-Nr. 08: Putz / Spritzbeton, kein Asbest festgestellt. Die durchgeführte Laboranalyse weist eine erhöhte PFAS-Konzentration im Material auf. Die Abfälle können nach Rücksprache mit den Kantonalen Behörden auf einer Deponie Typ E gelagert werden. Vor Beginn jeglicher Bearbeitungs- oder Rückbauarbeiten sind die erforderlichen Schutz- und Arbeitssicherheitsmassnahmen in Abstimmung mit der SUVA sowie den kantonalen Fachstellen festzulegen.

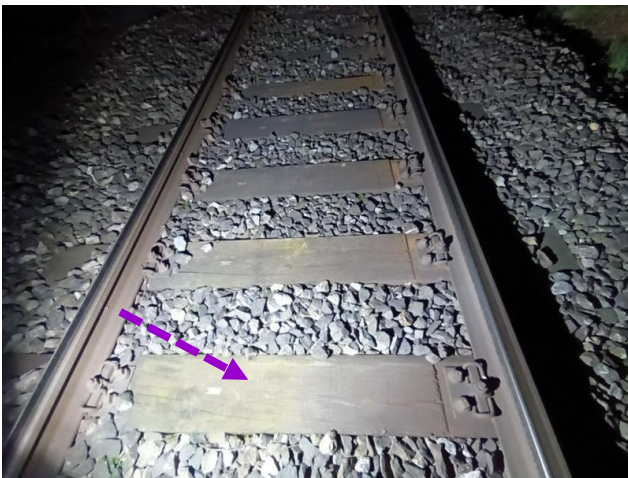
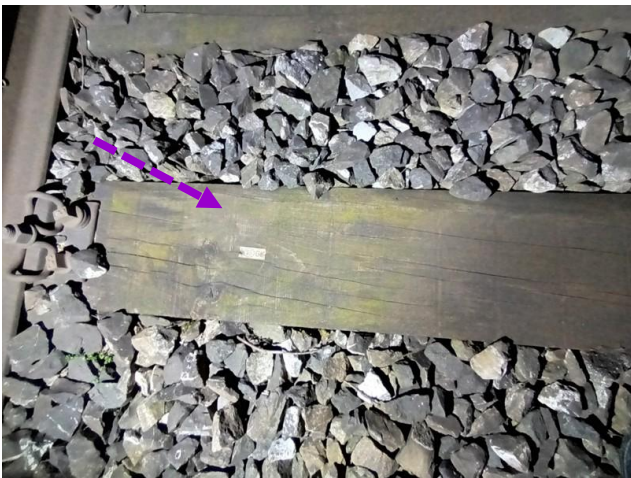
| Holzschutzmittel | | | | | | |
|---|---|---|---|---|---|---|
| 04 | Eisenbahnschwelle <u>Holz</u> | Tunnel 2 – Zone 1 bis 5 | . | Experte | PAK (Verdacht) | |
| <p><b>Gefährdung:</b> Alte Bahnschwellen aus Holz, sind oft stark PAK-haltig, da sie mit Teeröl als Holzschutzmittel imprägniert wurden. PAK können über die Atemluft, durch Verschlucken und durch Hautkontakt aufgenommen werden. In Aussen-räumen entsteht eine Gefährdung nur bei sehr häufigem und langandauerndem Hautkontakt.</p> <p>Bei der Bearbeitung behandelter Hölzer kann durch Staub- und Hitzeentwicklungen eine gesundheitliche Gefährdung entstehen.</p> <p><b>Untersuchung:</b></p> <p>Gemäss Gebäudecheck von ecobau werden folgende Eingreifwerte definiert, bei deren Überschreitung Sanierungs-massnahmen angezeigt sind:</p> <p>PCP in der Raumluft &gt; 1 µg/m<sup>3</sup><br/>HSM im Hausstaub &gt; 30 mg/kg<br/>HSM in Holz &gt; 50 mg/kg</p> | | | | | | |

| Holzschutzmittel | | | | | | |
|---|---|---|---|---|---|---|
| <p>Beim Ausbau mit einem Bagger sind keine besonderen Massnahmen erforderlich.</p> <p>Werden belastete Hölzer von Hand ausgebaut, müssen ausführende Personen mit einer auf Baustellen üblichen PSA geschützt sein.</p> | | | | | | |
| <p>Holzabfälle mit Schadstoffverdacht, ohne Laboranalytik: Zwingend in der <b>Kehrichtverbrennung</b>.</p> <p>LVA-Code 17 02 98 S</p> | | | | | | |

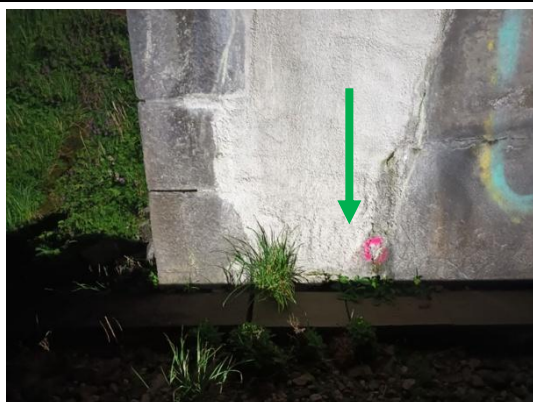
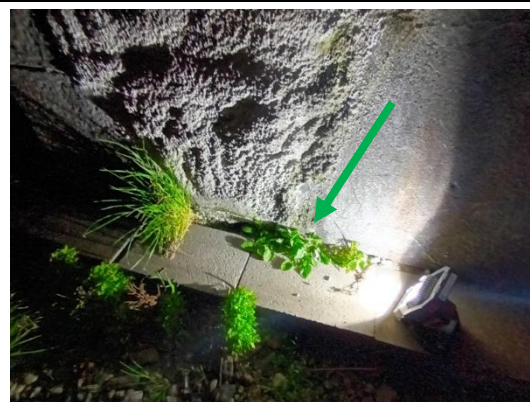
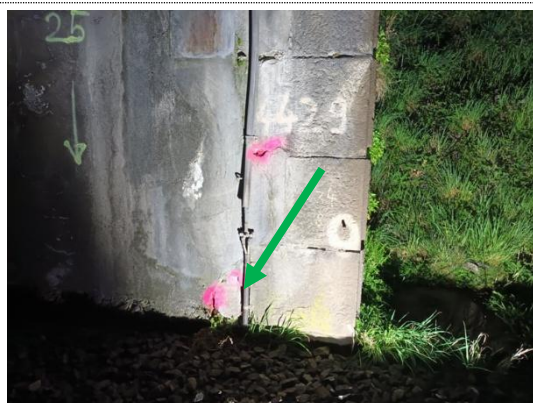
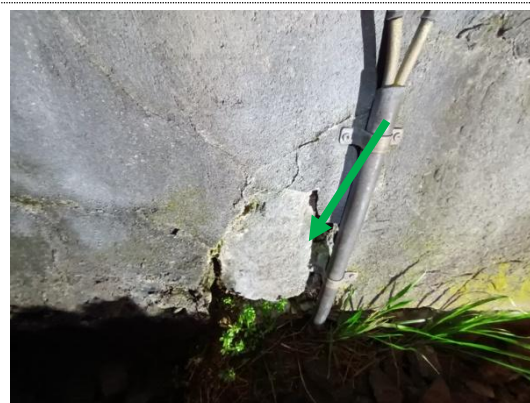
ID-Nr. 01: asbestfreier Putz / Spritzbeton, der PFAS Anteil liegt unterhalb der Bestimmungsgrenze

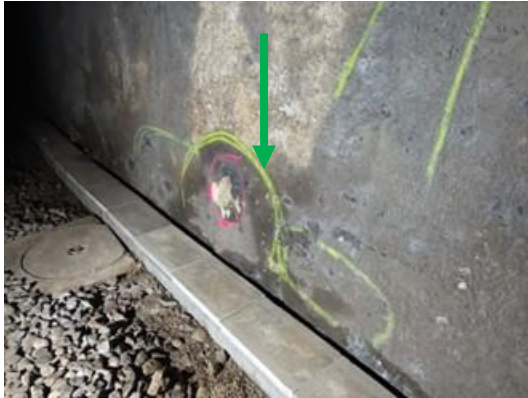
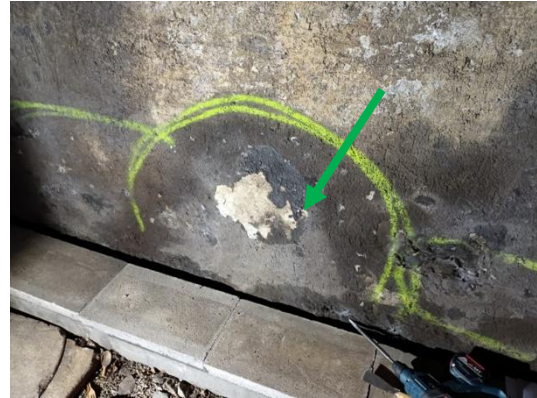
ID-Nr. 02: asbestfreier Putz / Spritzbeton, der PFAS Anteil liegt unterhalb der Bestimmungsgrenze

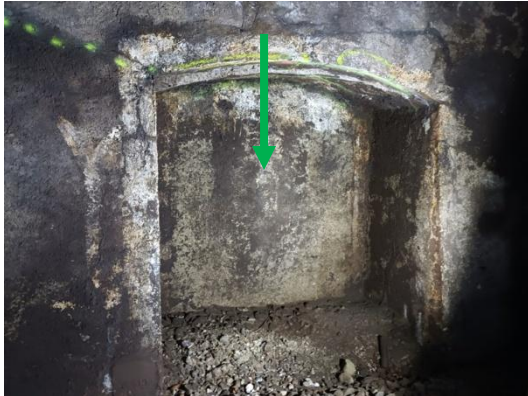
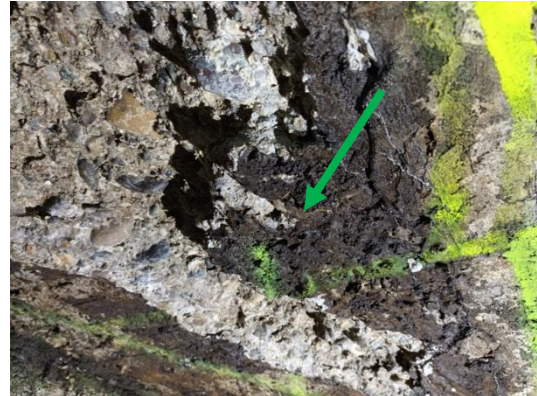
ID-Nr. 03: Der PFAS Anteil im Putz / Spritzbeton liegt unterhalb der Bestimmungsgrenze

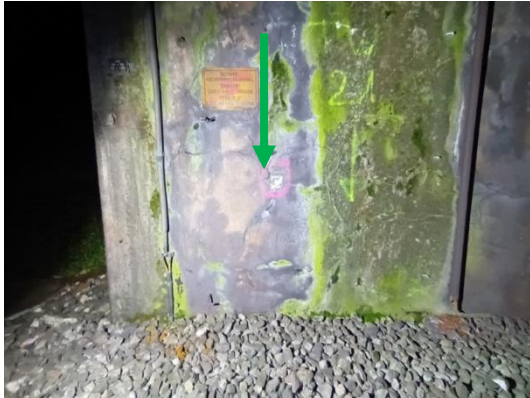
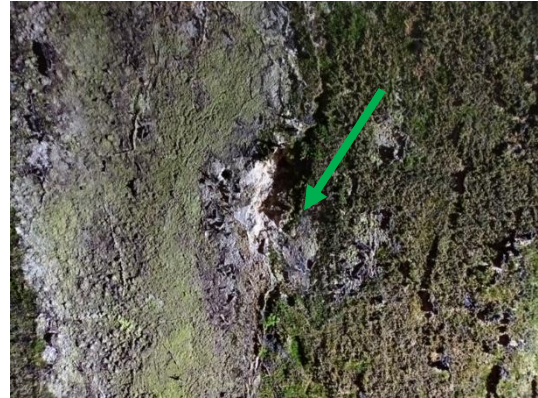
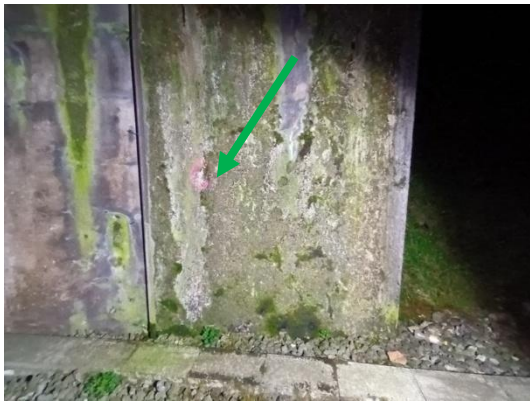
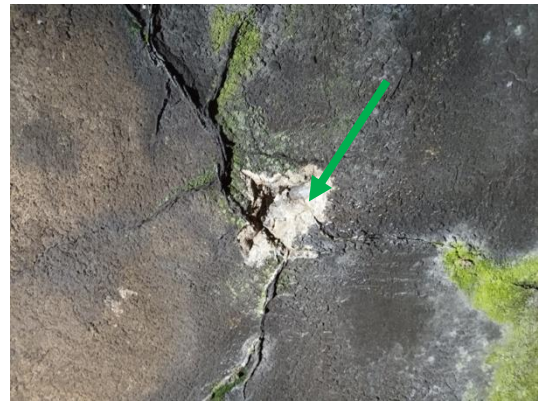
ID-Nr. 05: Der PFAS Anteil im Putz / Spritzbeton liegt unterhalb der Bestimmungsgrenze.

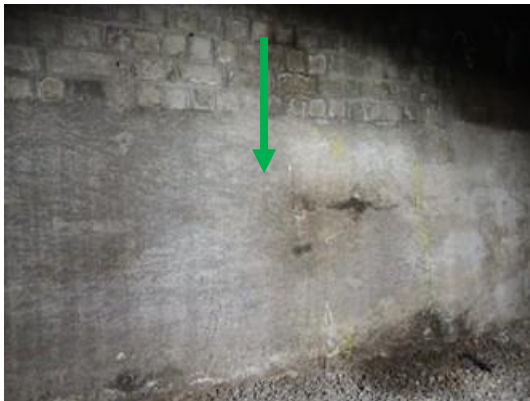
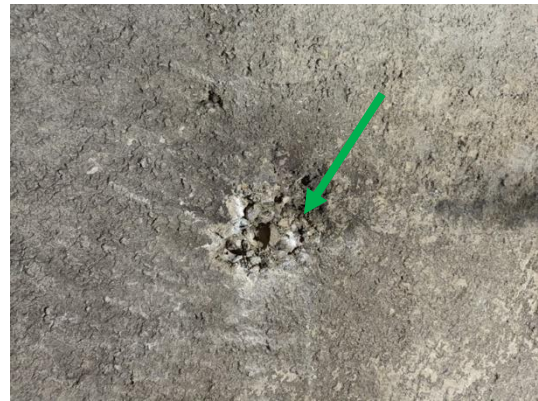
ID-Nr. 07: Der PFAS Anteil im Putz / Spritzbeton liegt unterhalb der Bestimmungsgrenze.

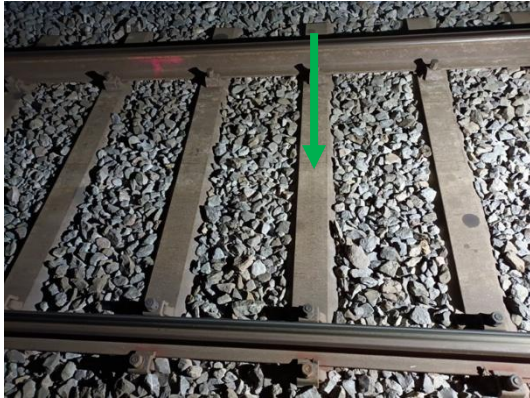
ID-Nr. 09: Eisenbahnschwellen aus Stahl gelten als unverdächtig

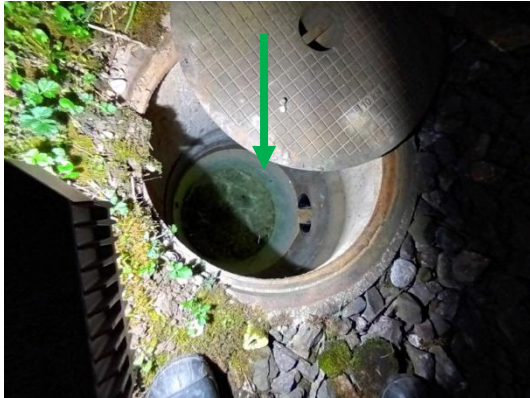
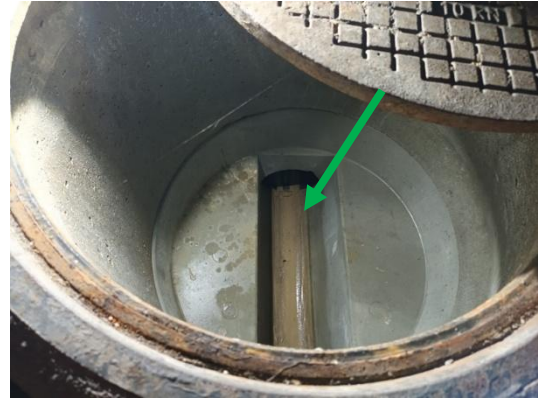
ID-Nr. 10: Die Entwässerung besteht aus unverdächtigen Beton- / Kunststoffrohren.

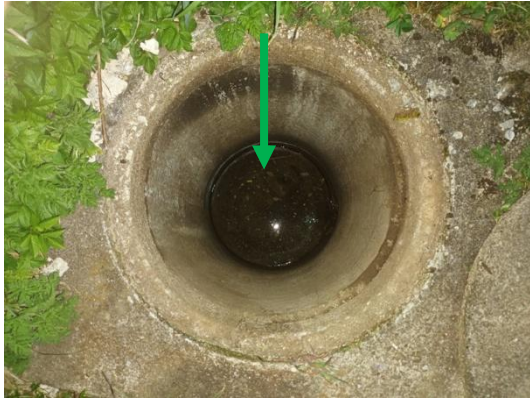
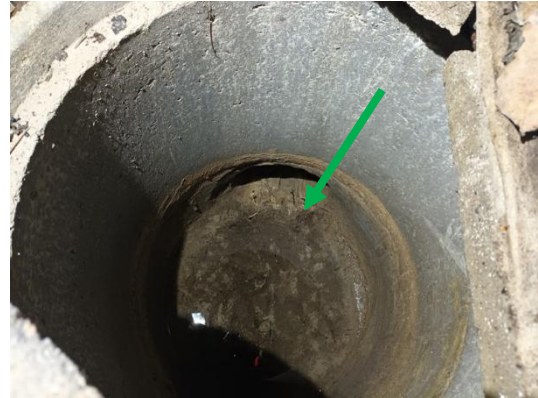
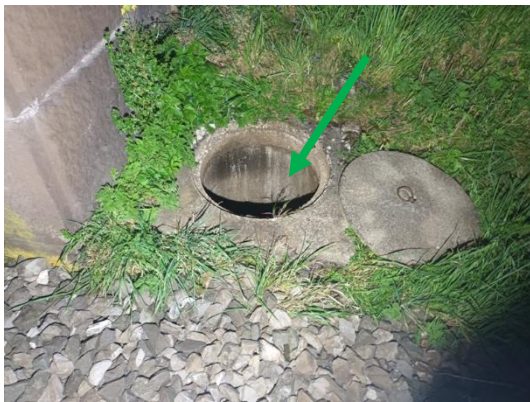
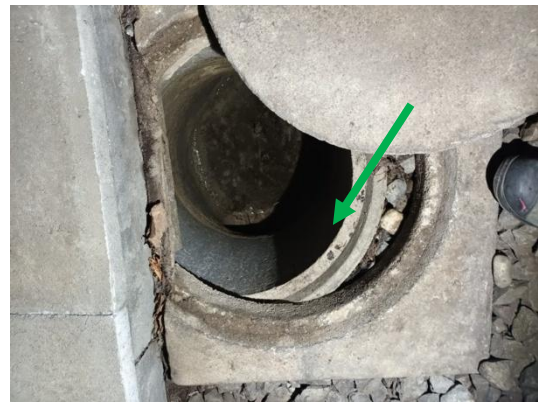
ID-Nr. 11: Die Entwässerung besteht aus unverdächtigen Beton- und Kunststoffrohren.

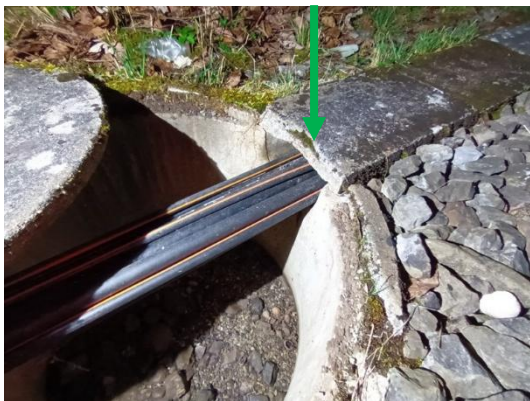
ID-Nr. 12: Die Kabelschächte bestehen aus unverdächtigen Betonelementen

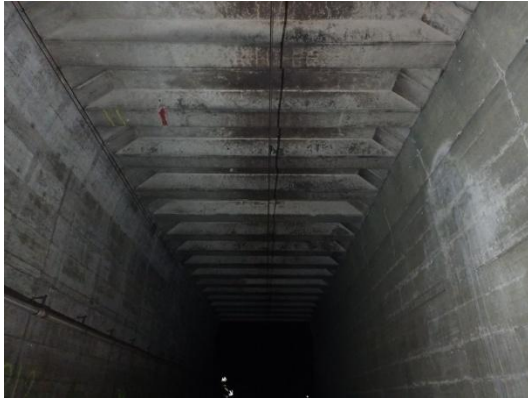
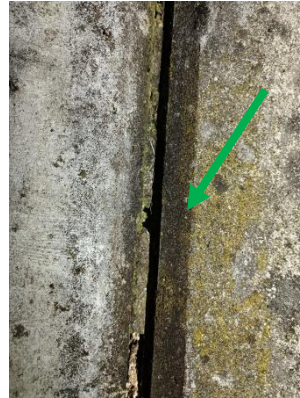
ID-Nr. 13: Beim Übergang der Tunnelverlängerung sind keine Fugenmasse vorhanden.
