## Erneuerung Grosshöchstettentunnel

## Materialtechnische Untersuchung Grosshöchstettentunnel I

Nr.:24090/1

| <b>Objekt</b> | Eisenbahntunnel Grosshöchstetten I<br>Linie 15 BTB (Hasle-Konolfingen-Thun)<br>km 13'887-14'065 |

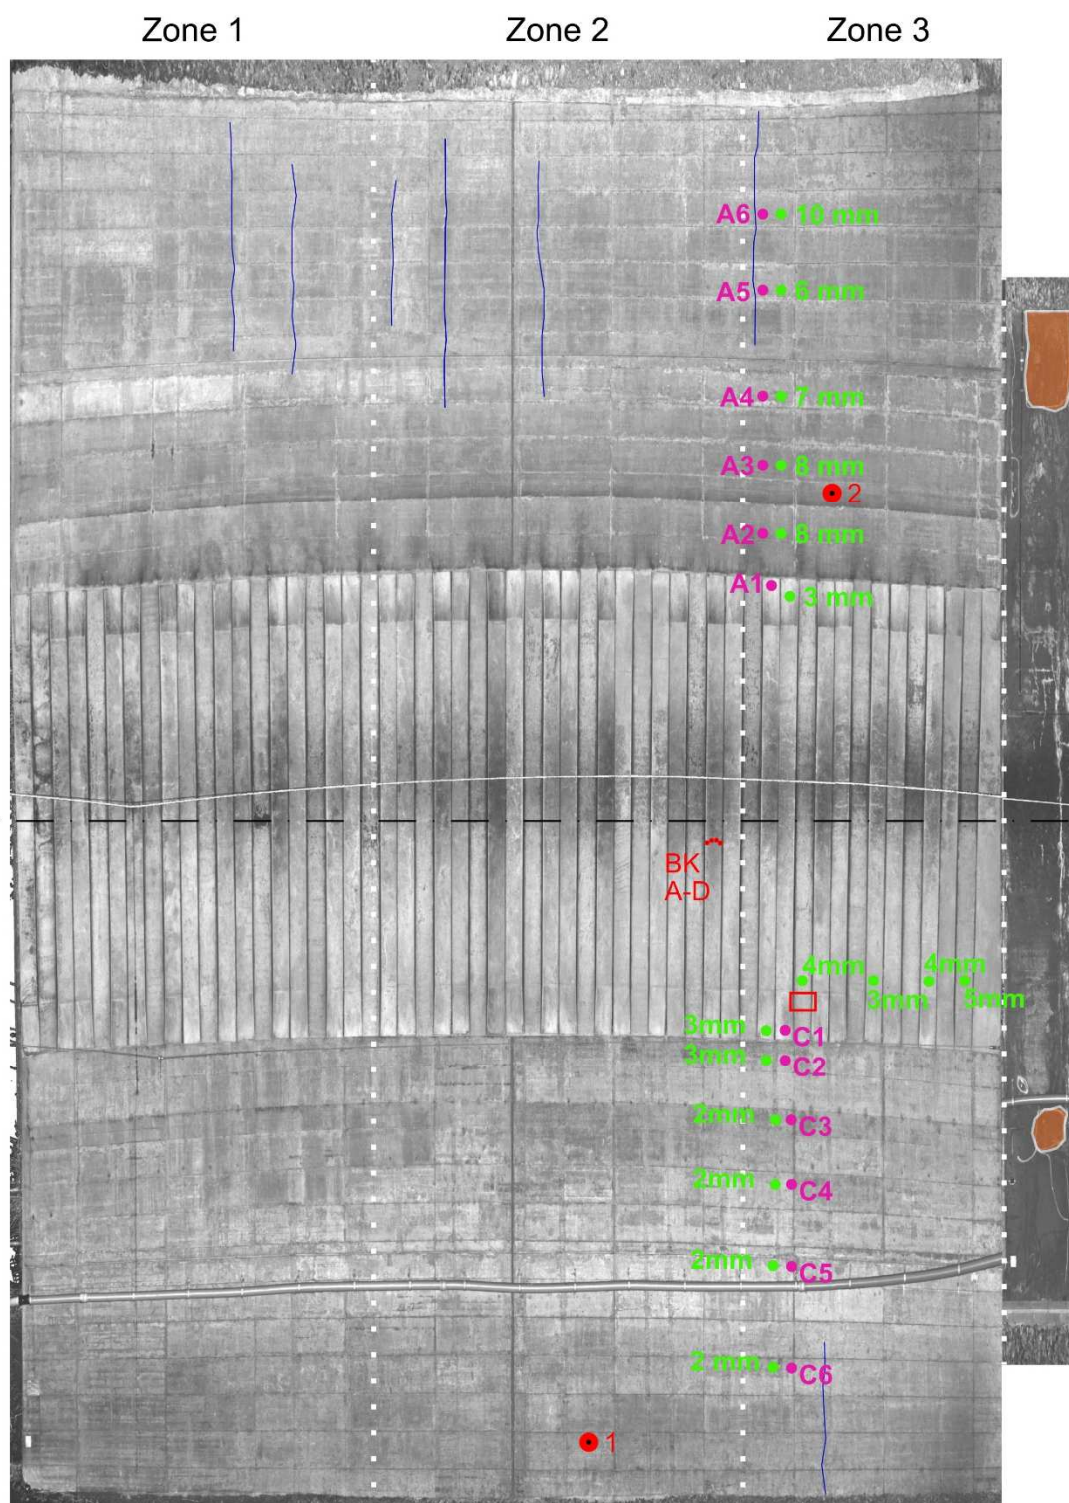
**Aufnahme der Schäden, Probenstandorte, Plan 1, Rahmentragwerk, Portal Biglen**

Die Karbonatisierung wurde entlang von zwei Profilen an den beiden Wänden und an vier Trägeruntersichten (Vergleiche Plan 1) mit Trockenbohrungen vor Ort gemessen. Die gemessenen Werte sind gering und variieren zwischen 2 und 10 mm Tiefe bei den Wänden und liegt zwischen 3 und 5 mm an den Untersichten der Fertigelemente.

Die Betonkonstruktion ist allgemein in einem guten Zustand (Zustandsklasse 1). Gemessene Karbonatisierungstiefen sind alle noch deutlich kleiner als die entsprechende Betonüberdeckungen der Bewehrung. Die Chloridgehalte sind unkritisch. Die von Amberg Infra AG an einem Träger erwähnten freiliegende Eisen müssen vor der Ausführung nochmals gecheckt werden. Falls dies zutrifft sollten diese entsprechend fachgerecht behandelt werden. Ansonsten stehen, abgesehen von der fachgerechten Reprofilierung der Bewehrungssondage, aus materialtechnischer Sicht am Rahmentragwerk mittelfristig keine Arbeiten an.

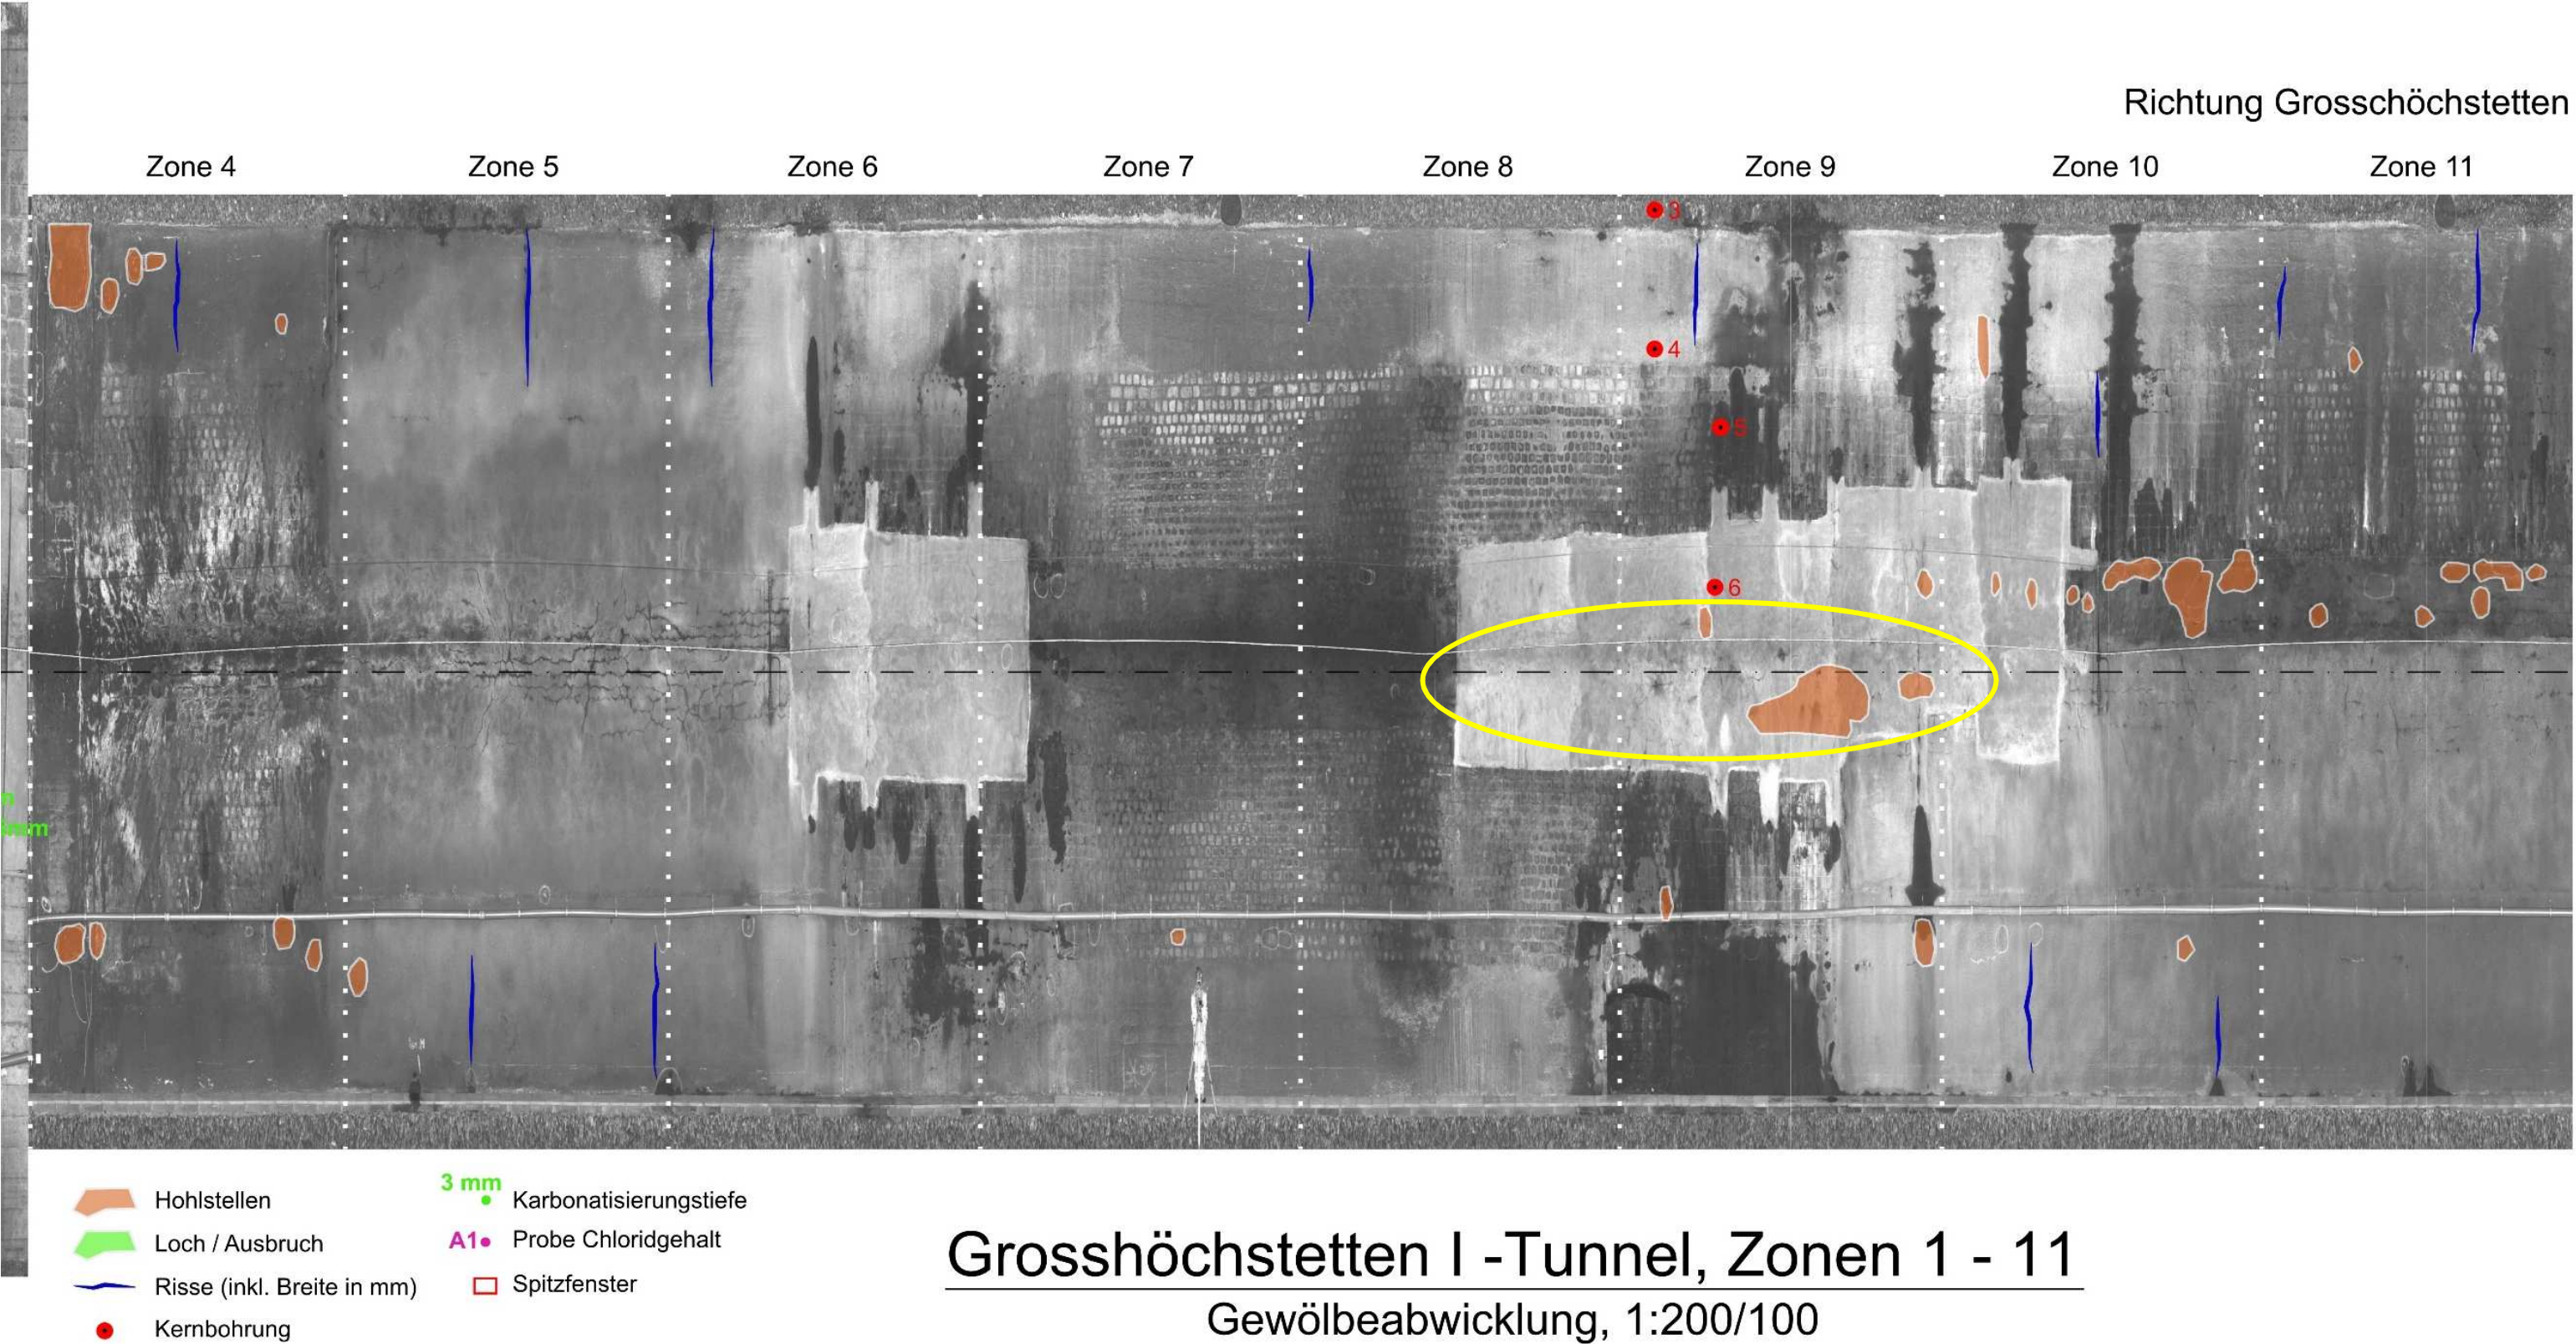
Plan 2, Tunnel Grosshöchstetten I, Seite Biglen (gelb umrahmt: «Delle» im Gewölbe)

Vor Ort erscheint das Bauwerk geometrisch intakt. Rein visuell werden keine Verformungen festgestellt. Im Bereich der Nische (Zone 8/9) zeigt die Lichtraumkarte von Amberg (2011) eine deutliche Delle im Scheitel. Das Gewölbe erscheint hier auf einer Länge von ca. 15 m um max. ca. 14 cm abgesenkt und die Paramente um ca. 10 cm auseinandergedrückt (Fig.5 rechts: rot = Differenz). Die «Delle» koinzidiert mit erhöhter Feuchtigkeit. In den Bohrkernen, welche mit Absicht in dieser Zone entnommen wurden, gibt es keine Hinweise auf Auflockerungen des Mauerwerks oder Schwächungen der Baustoffe, welche ursächlich oder eine Folge einer nachträglichen Verformung sein könnten.

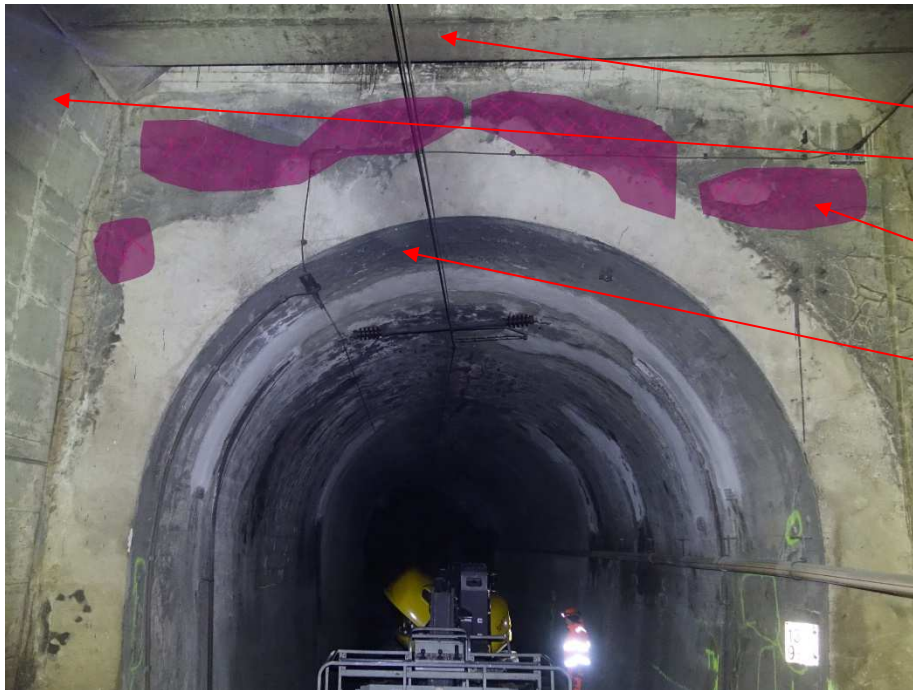
**Foto 1, Zone 3/4**

Wie das alte Portal, Seite Biglen, aufgebaut ist kann nicht gesagt werden, am und dem Portal zu gibt es viele lose Putz/Spritzbetonschalen. Der klaffende Riss aus dem Bericht von Amberg ist durch eine neue Spritzbetonhalbschale verdeckt.

Eingezeichnete Risse können ebenfalls nachvollzogen werden. Bei den vertikalen Rissen in den Paramenten handelt es sich wahrscheinlich um Betonieretappen. Die Versätze sind vernachlässigbar. Die Amberg Infra AG beschreibt in der Hauptinspektion einen klaffenden Riss unmittelbar nach dem alten Portal, Seite Biglen. Dieser ist heute mit einer Spritzbetonhalbschale überdeckt (Foto 1).

Betonfertigelemente

Ortbetonwände

Wahrscheinlich handelt es sich in der Ansicht um das alte Tunnelportal. Die Verputzte Sichtfläche weist verbreite Hohlstellen auf

Relativ neue (nach 2017) Spritzbetonhalbschale

Auf den Aufnahmen von Amberg im 2017 sind die noch nicht vorhanden.

Verdecken sie den in der Hauptinspektion beschriebenen klaffenden Riss?

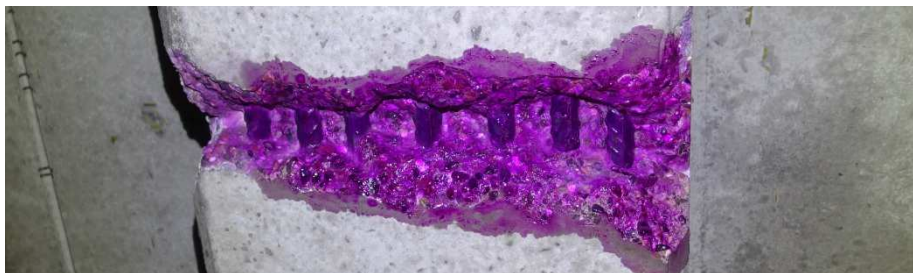
**Foto 2  
Zone 3**

Spitzfenster an der Untersicht eines Trägers

Violett eingefärbter Bereich: alkalischer Bereich

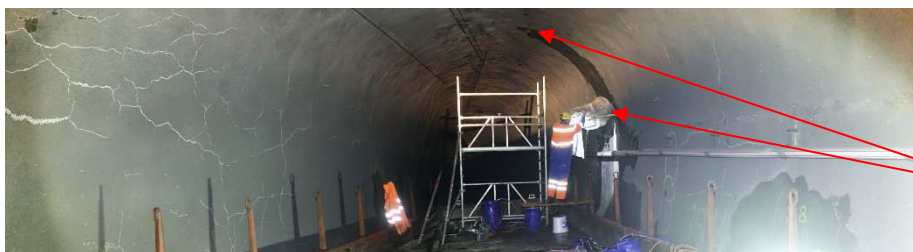
**Foto 3, Zone 14/15**

komplett mit Spritzbeton überzogenen

Bohrkernentnahme BK10, 9 und 8

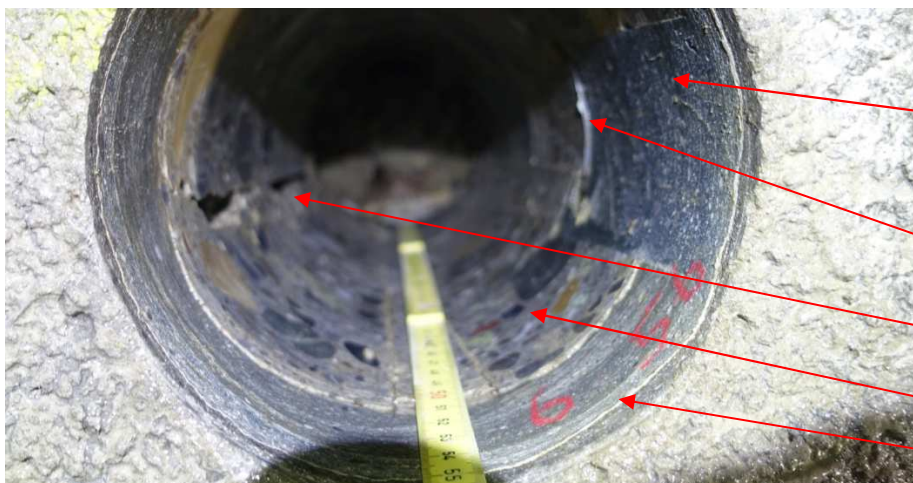
**Foto 4,  
Zone 9, BK6**

- Die Qualität der Spritzbetonschichten sind aufgrund der unterschiedlichen Alter, Auftragstechniken bzw. Spritzeinstellungen sehr heterogen. Vergleiche den Beschrieb des Dünnschliffes 6.7 im Kapitel 4. Beobachtbar ist, dass die neueren Schichten tendenziell fetter (Mischungsverhältnis PC-Zuschlag) und entsprechend dichter sind. Miteinher sind auch Schwindrisse häufiger. In BK6 ist der Verbund zwischen den einzelnen Schichten nicht immer gewährleistet. Zudem wird zwischen der vorletzten und letzten Spritzbetonschicht in BK6 eine Art Dichtschicht (1-2 mm), Typ Acryldispersion, festgestellt.

Im Mauerwerk ausgefräster Schlitz mit Spritzbeton verfüllt

Hohlraum, absichtlich zur Entwässerung?

Sehr einheitlich breite Fugen

Betonsteinmauerwerk

Dicht/Acrylschicht

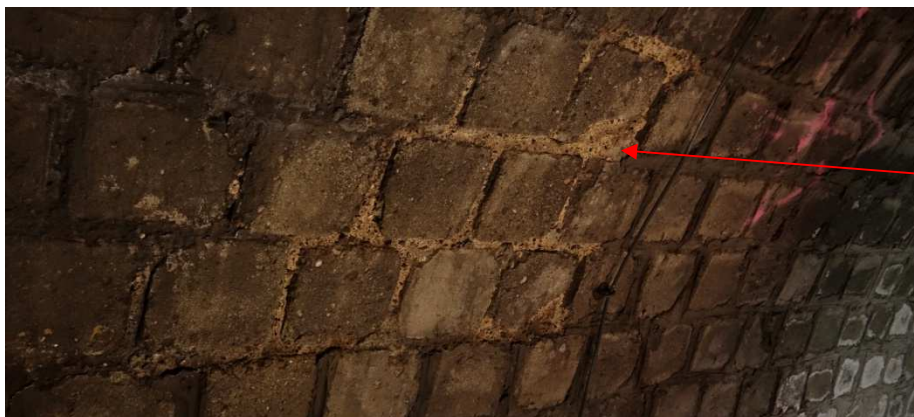
**Foto 5**  
**Zone 9**

Die Mauersteine sind allg. intakt. Nur ganz vereinzelt (<2%) sind an der Sichtfläche Abwitterungen zu erkennen (z.B. in der Nische). Vereinzelt fehlt feldweise der Verfugmörtel (Foto 5, max. 10 % der Fugen). In einzelnen Abschnitten sind auf den Mauersteinen Sinterkrusten vorhanden (Foto 6).

Vereinzelt fehlt der  
Verfugmörtel und der  
Mauermörtel liegt an der  
Oberfläche

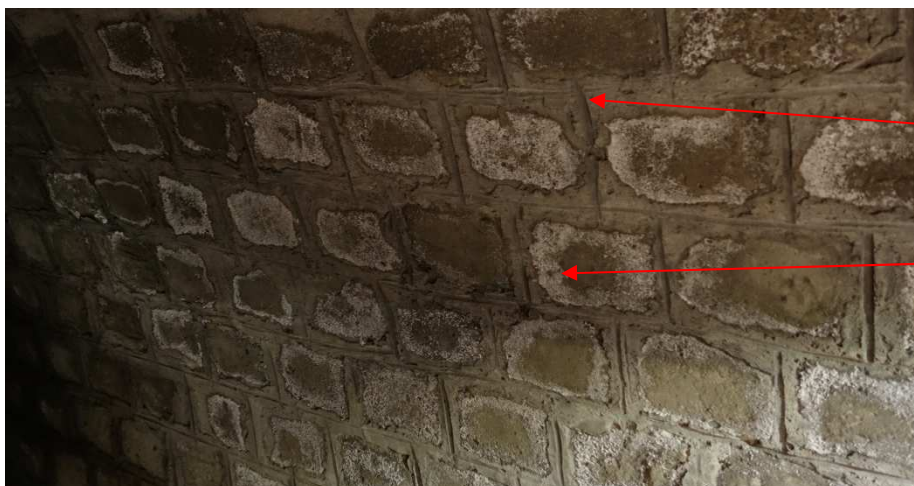
**Foto 6**  
**Zone 9**

Soweit intakte  
ursprüngliche  
Gewölbeoberfläche

Ausblühungen an den  
Betonsteinen

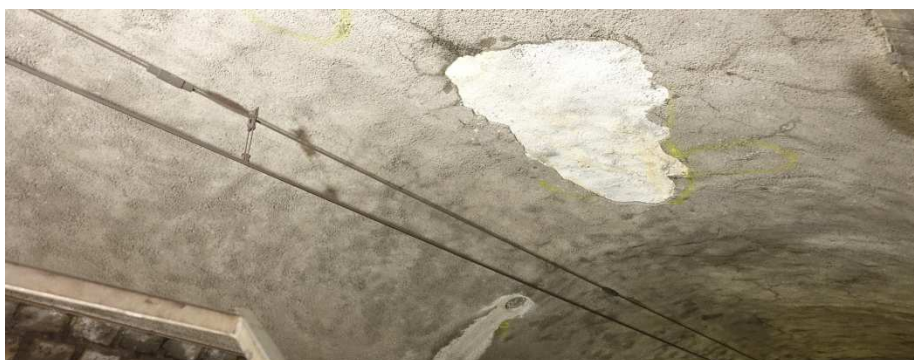
**Foto 7**  
**Zone 9**

Die verschiedenen Spritzbetonschichten haften in der Regel noch gut, in den Zonen 8 bis 13 gibt es im Scheitelsbereich grössere Hohlliegende Stellen. In der Zone 8 wurde eine grössere Schale (~ 1m<sup>2</sup>) entfernt (Foto 7). Unter dem Ausbruch ist eine weiche, einige mm dicke Sinterschicht auszumachen. Darunter folgt eine weitere Spritzbetonschicht.

Abgeplatzter Spritzbeton

Darunter rel. weiche  
Trennschicht,  
Sinterschicht

Hohlliegende Spritzbetonschalen müssen entfernt werden. Wir empfehlen diese nur im Scheitelbereich zu erneuern.

- Entfernung grösserer hollliegende Stellen des Spritzbetons (>A3-Format). Die Stellen sind in der Regel mit Spray markiert, jedoch sind auch viele kleine oder sogar nicht hollliegende Stellen, ohne Handlungsbedarf, markiert.
- Fehlstellen sollen nur am Scheitel erneuert werden, um direktes Tropfen auf die Fahrbahn zu vermeiden. In den Paramenten sollen Spritzmörtellücken belassen werden. Es sollen Mörtel mit einem günstigen Saug- und Verdunstungsverhalten bevorzugt werden – Festigkeit ist hier nicht das erste Gebot.
- Reprofilierungen von Betonsteinen sollen nur bei Abwitterungstiefen >5cm erfolgen. Schadhafte Fugen werden grosszügig ausgekratzt und mit einem mittelharten (15-25 N/mm<sup>2</sup>), frostsicheren und vorzugsweise sulfatbeständigen Fugenmörtel gestopft.
- Instandsetzung des alten Portals sowie der Nische (Hohlstellen, Fugen etc.)

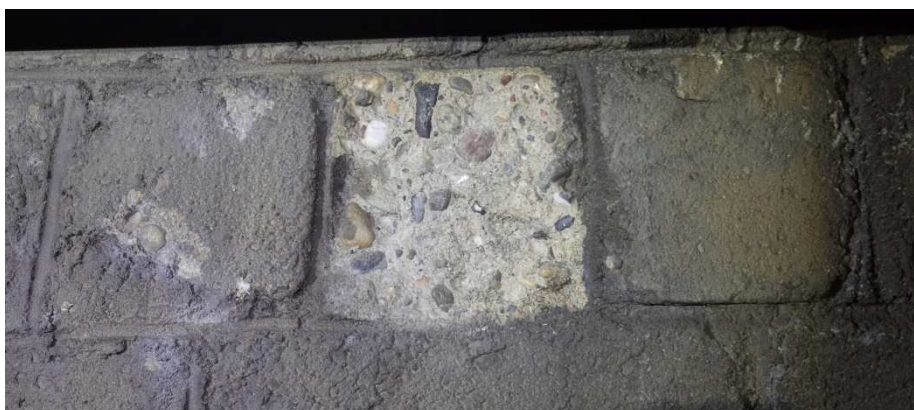
**Foto 8**

Abgewitterter  
Beton-Mauerstein

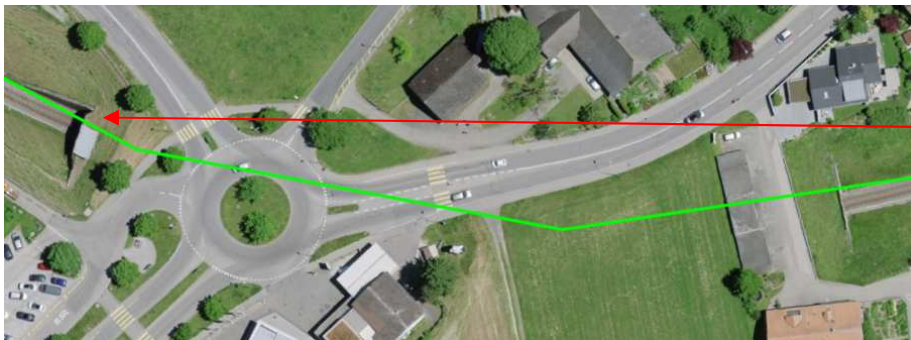
**Bild 1**  
Luftbild der Situation über dem Tunnel

Das Rahmentragwerk

Unter dem Kreisverkehr hat es tendenziell weniger Feuchtstellen

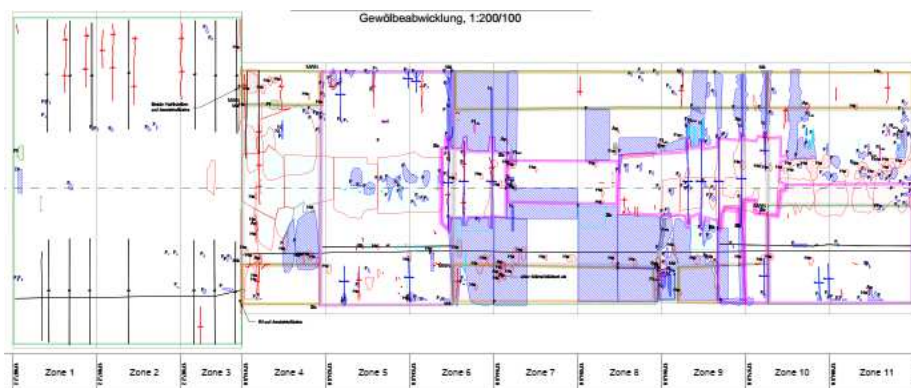
**Bild 2**  
Schadenkartierung von Amberg Engineering aus dem 2016

Die Nass- und Feuchtstellen (vergleiche Bild 2) werden bestätigt, sind auf unserem Plan übersichtshalber nicht nachgezeichnet. Wo genau sich im Winter Eiszapfen bilden könnten müsste bei geeigneter Witterung vor Ort festgestellt werden.

Feucht/Nassstellen in blau  
Diese korrelieren teilweise mit der Situation darüber

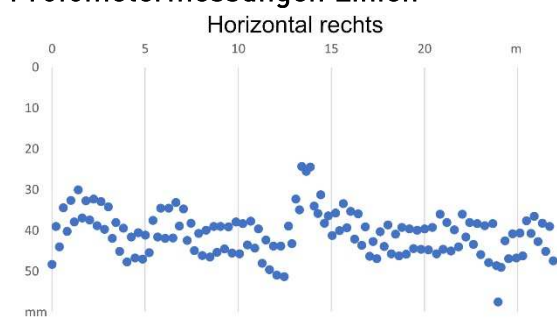
mittlere Karbonatisierungstiefe = 2 mm  
maximale Karbonatisierungstiefe = 3 mm

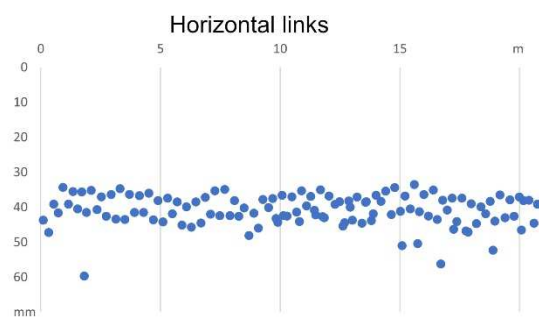
mittlere Karbonatisierungstiefe = 8 mm  
maximale Karbonatisierungstiefe = 10 mm

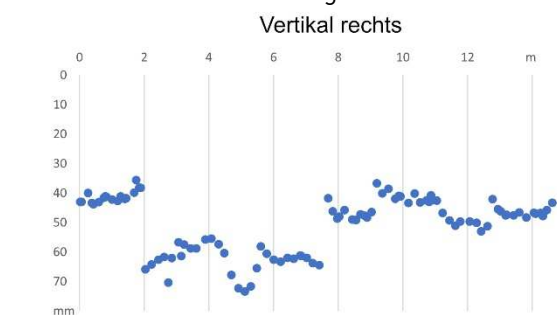
mittlere Karbonatisierungstiefe = 2 mm  
maximale Karbonatisierungstiefe = 3 mm

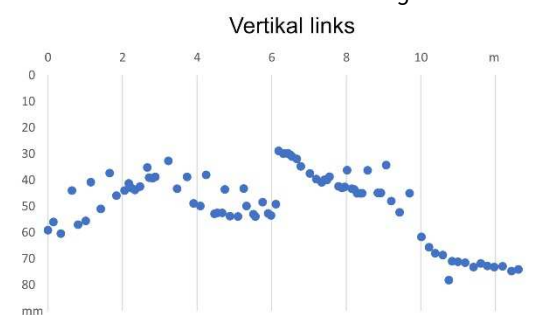
mittlere Karbonatisierungstiefe = 8 mm  
maximale Karbonatisierungstiefe = 10 mm

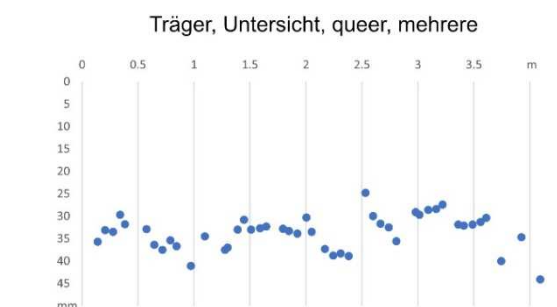
mittlere Karbonatisierungstiefe = 4 mm  
maximale Karbonatisierungstiefe = 5 mm
