BLS-Strecke 15 BTB (Hasle) - (Konolfingen) - (Thun)

## Erneuerung Grosshöchstettentunnel

## Materialtechnische Untersuchung Grosshöchstettentunnel II

Nr.:24090/2

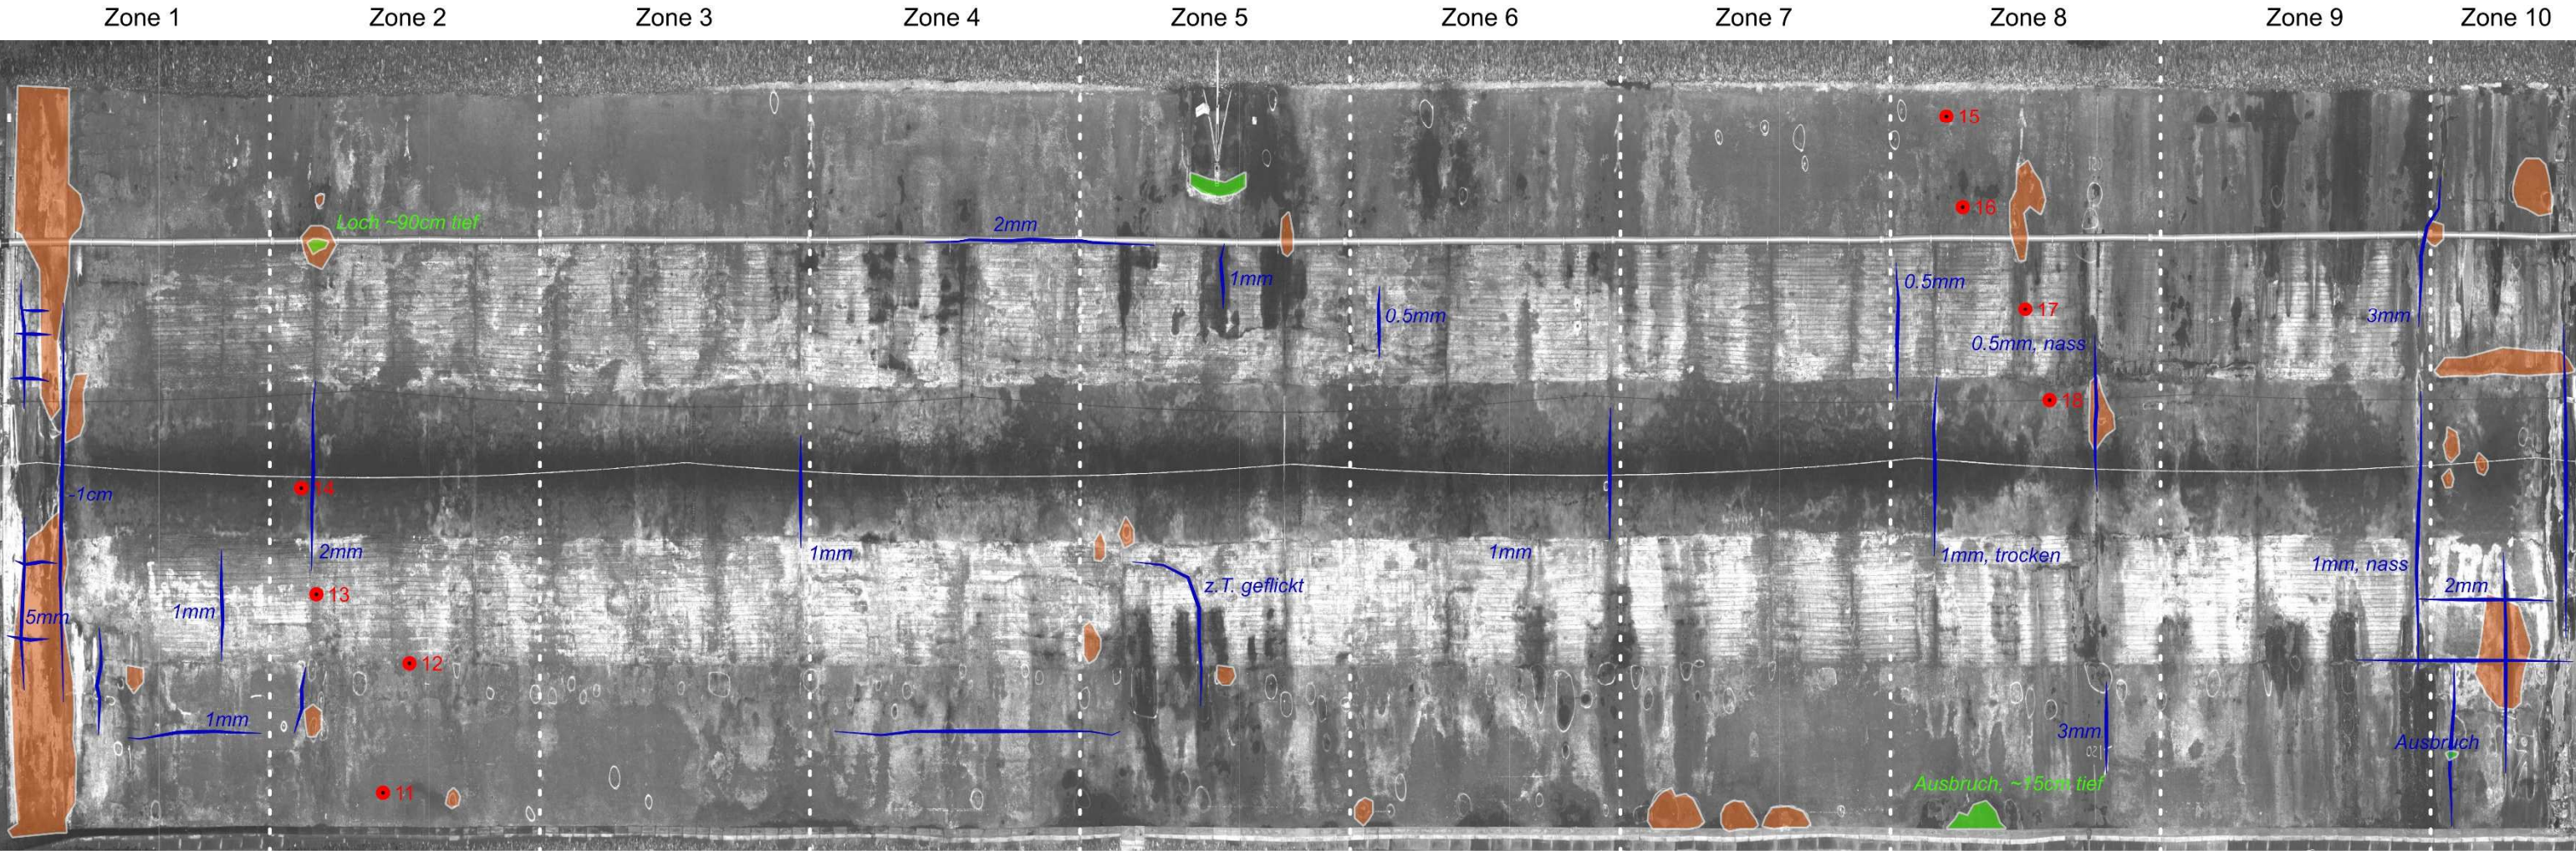
Grosshöchstetten II -Tunnel, Zonen 1 - 10  
Gewölbeabwicklung, 1:200/100

Eingezeichnete Risse können ebenfalls nachvollzogen werden, Risse im Gewölbebereich entsprechen meistens den Betonieretappen/Arbeitsfugen und werden nur bei beobachtbarer Bewegung bestätigt (vergleiche Plan). Die Bewegungen sind abgesehen von einzelnen Rissen in Portalnähe vernachlässigbar.

Sehr viele der vor Ort eingezeichneten und auf dem Plan dargestellten hohlliegenden Stellen in den verputzten bzw. den mit Spritzmörtel überzogenen Bereichen werden nicht bestätigt.

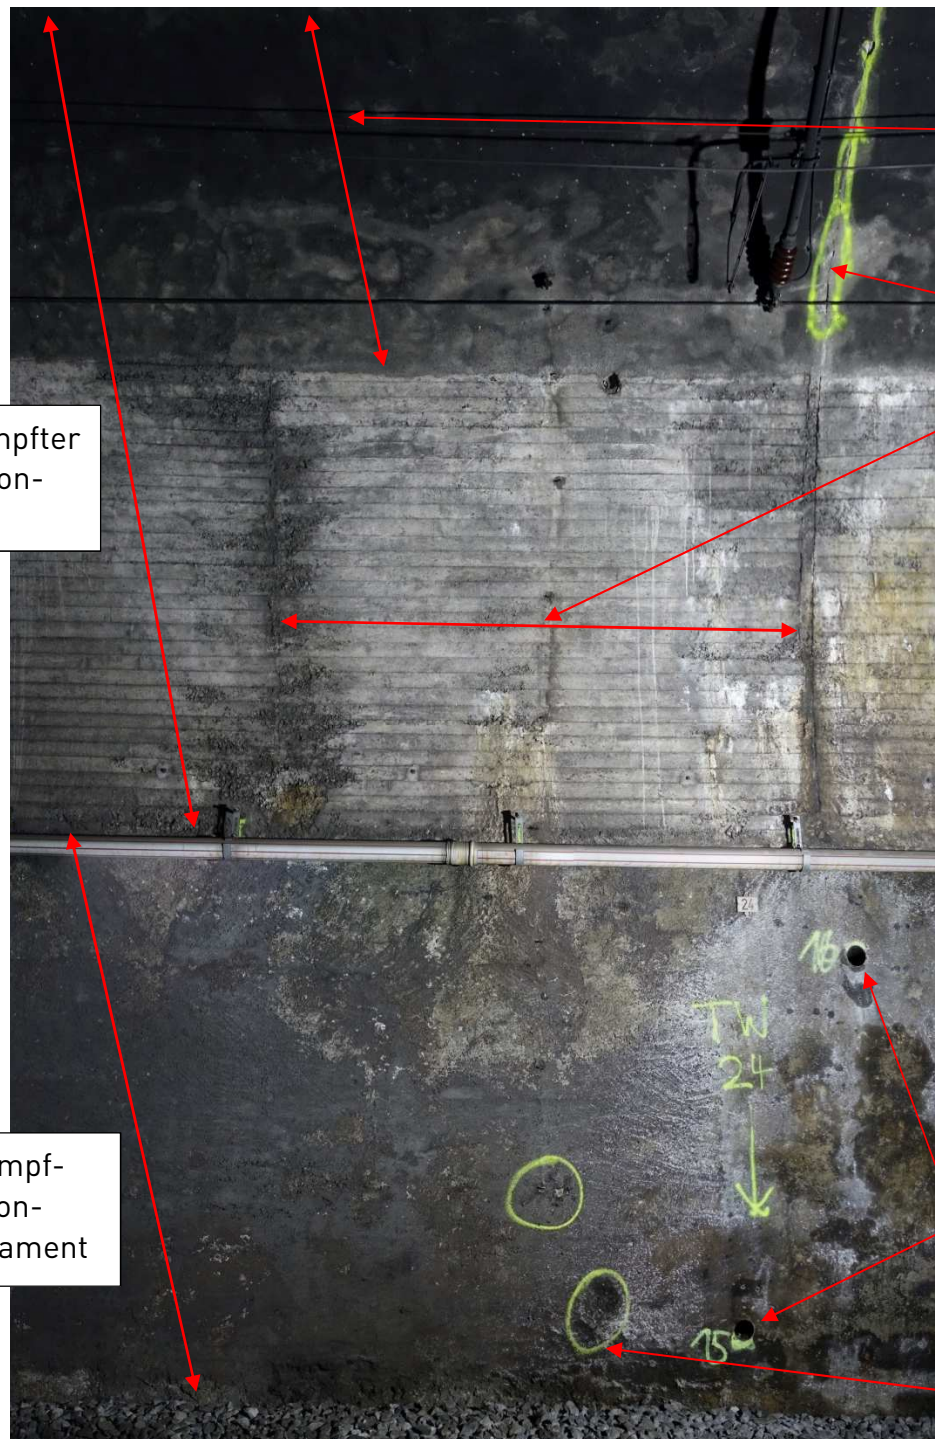
Foto 1  
Zone 8

Scheitelbereich mit  
Spritzbetonüberzug (1932)

Radiale Risse folgen oft  
den Arbeitsfugen in den  
Spritzbetonüberzug

Schalungs/Betonier-  
etappen mit Arbeitsfugen  
ca. alle 3 m

In der Mitte der Etappen  
ist der Beton an der  
Sichtfläche dichter, den  
Arbeitsfugen zu ist er  
magerer, Kiesnester  
verbreiteter

Verputzte  
Stampfbetonparamente  
Teils mit grossen  
Gneisblöcken (BK16)

Am Übergang finden sich  
teils Mauersteine aus  
Naturstein (Gneis/Granit)

Viele der angezeichneten  
Hohlstellen? werden nicht  
bestätigt

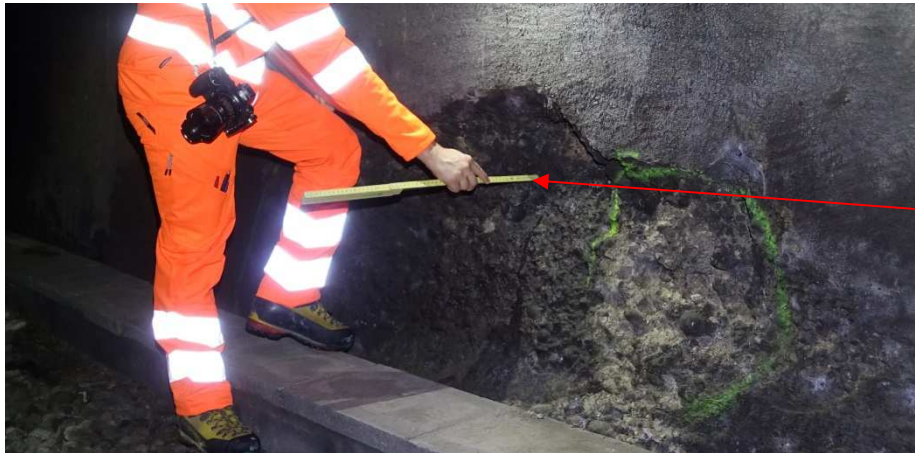
**Foto 2**  
**Zone 8**

Die Paramente bestehen aus Stampfbeton mit grossem rundem Kies. Die Sichtfläche der Paramente wurde zur Bauzeit mit einem Zementmörtel (nass in nass) abgeglättet. Diese Schicht ist an wenigen Stellen hohltönend. Vereinzelt sind etwas grössere Kiesnester ausgebrochen, Zone 8 in der Nischenuntersicht und in Zone 5 (<1 m<sup>2</sup>, Fotos 2+3) (<15 cm tief). Vereinzelt sind Risse zu erkennen, diese haben keinen grösseren (>1 cm) Versatz.

### Ausbruch/Kiesnest

An der tiefsten Stelle etwa 15 cm tief

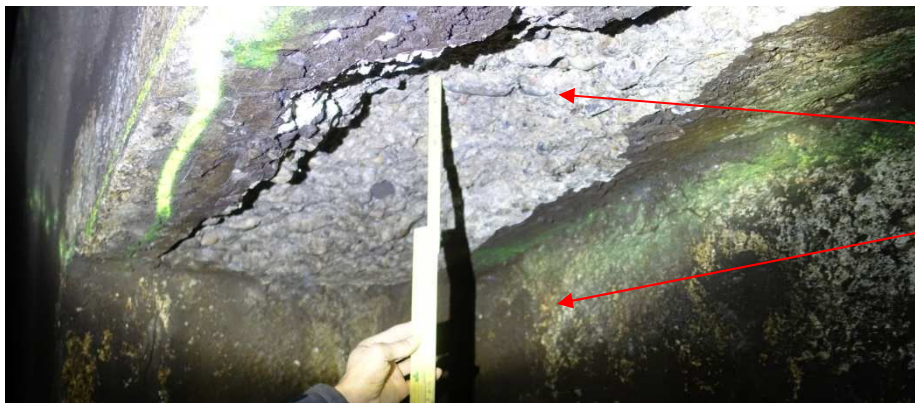
**Foto 3**  
**Zone 5**

### Ausbruch/Kiesnest

An der tiefsten Stelle etwa 10 cm tief

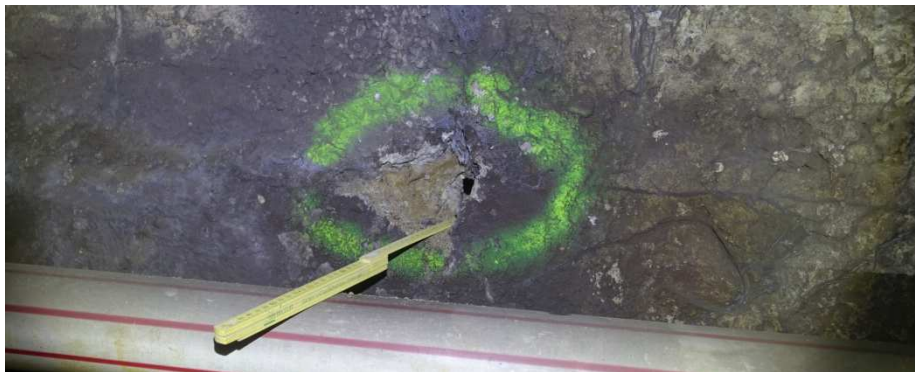
**Foto 4**  
**Zone 2**

Widerlagerbereich, an dieser Stelle gibt es ein Loch, dass bis hinter das Mauerwerk reicht.  
Aus den Bohrkernen wird klar, dass Teile in Widerlagerhöhe auch mit Natursteinen gemauert wurden

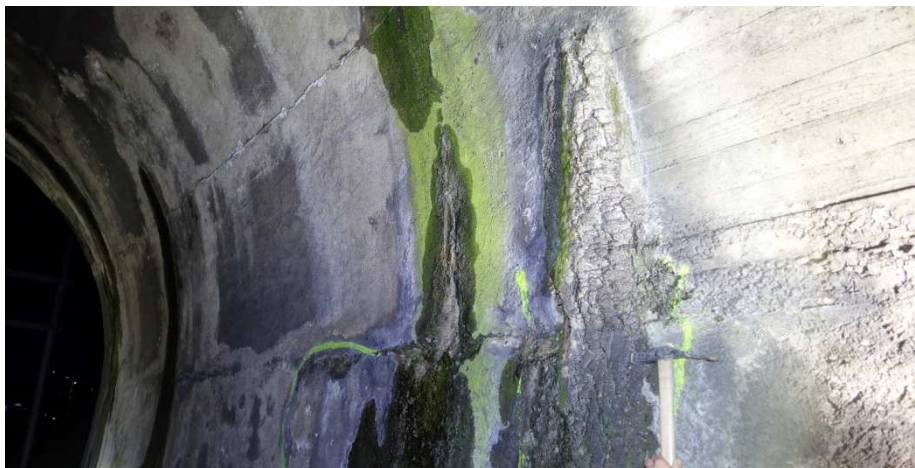
**Foto 5**  
**Zone 10**

### Grössere Versinterung

Versinterungen sind Zeichen für einen gewissen Wasserdurchsatz

Abgesehen von dieser Stelle sind nur relativ dünne, meist trockene Versinterungen aufgefallen

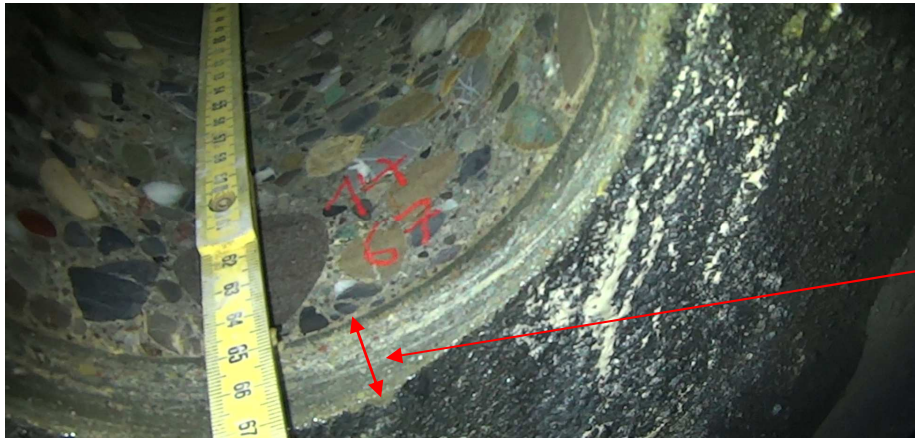
**Foto 6**  
**Bohrkernentnahme BK14**  
**Scheitel Zone 2**

Die vier Bohrungen im Bogen zeigen durchwegs kohärenten, intakten, meist dichten Beton mit etwas variablem Hohlraumgehalt. BK13 wurde auf eine Betonieretappenfuge gelegt, diese zieht sich vertikal bis auf die Aussenseite des Gewölbes. Der Spritzbeton bei BK 14 und 18 haftet gut am Beton.

Dichter Beton

Intakter Kontakt

Spritzbeton

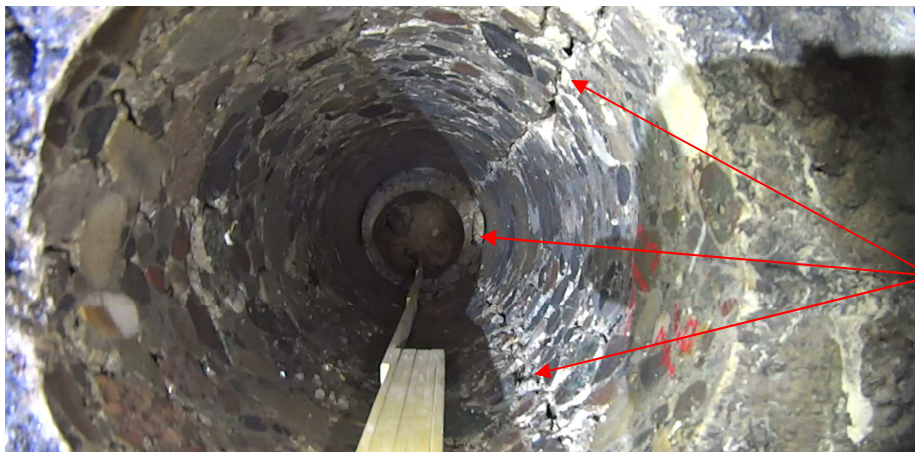
**Foto 7**  
**Bohrkernentnahme BK15**  
**Scheitel Zone 8**

Der Bohrkern wurde am  
 Übergang zwischen 2  
 Betonieretappen entnommen

Arbeitsfuge

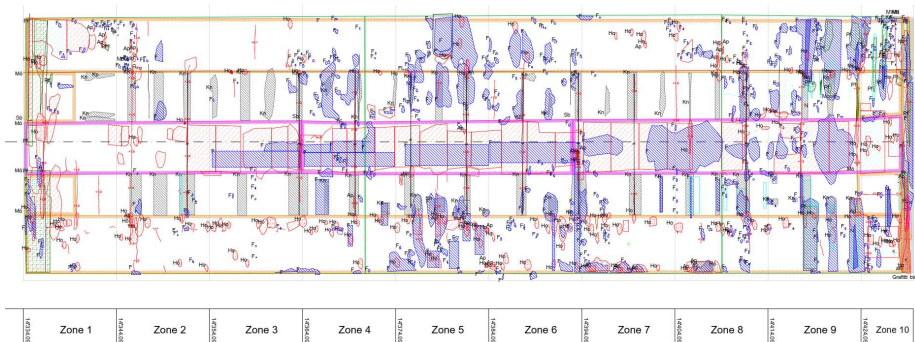
Die Nass- und Feuchtstellen (vergleiche Bild 2) werden bestätigt, sind auf unserem Plan übersichtshalber nicht nachgezeichnet. Wo sich im Winter allenfalls Eiszapfen bilden kann nur durch Beobachtung ermittelt werden.

**Bild 6**  
**Schadenkartierung von**  
**Amberg Engineering aus**  
**dem 2016**  
 Feucht/Nassstellen in blau  
 Diese korrelieren teilweise  
 mit der Situation darüber
