## Erneuerung Grosshöchstettentunnel

## Hauptinspektionsbericht Grosshöchstettentunnel I

# Hauptinspektionsbericht Tunnel Grosshöchstetten I

Bericht Nr. 41-I-01723-13'888

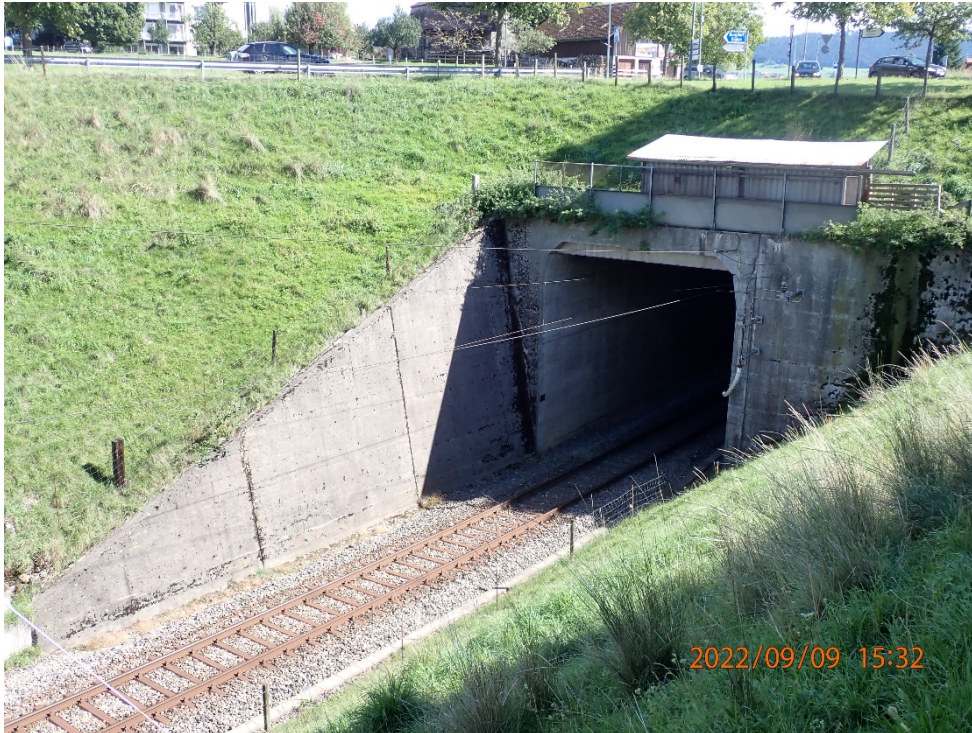
- Pflanzenbewuchs
- Freiliegende Bewehrung rechts, auf Höhe der Fahrleitung
- Fehlende Absturzsicherung
- Abplatzung
- Risse
- Ausblühungen

**Foto Nr. 1:** Portal Seite Biglen, **fehlende Absturzsicherung, Abplatzungen, Risse, Ausblühungen, Pflanzenbewuchs**

grenze gibt es einen Zaun mit einem verschlossenen Tor. Ob eine Dienstbarkeit vereinbart ist, ist zum Zeitpunkt der Verfassung des Berichts unbekannt. Es wird empfohlen, die Dienstbarkeit abzuklären und eine Absperrung auf die ganze Portalbreite zu montieren. Diese Kosten sind nicht in der Kostenschätzung berücksichtigt.

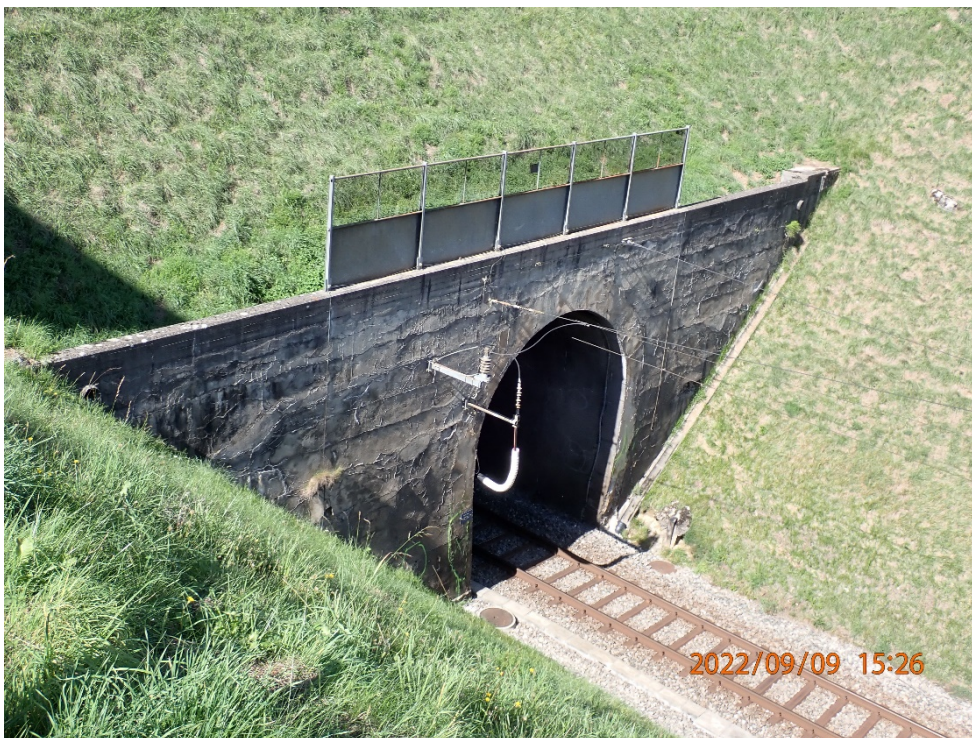
- Risse, Rissflächen
- Starke Ausblühungen
- Pflanzenbewuchs
- Abplatzungen
- Hohlstellen
- Mürber Beton

**Das Portal Grosshöchstetten weist eine Bewertung von 4 (schlecht) auf. Dies ist vor allem auf Abplatzungen, Hohlstellen, Risse, zugesinterte Rissfläche, mürber Beton und Pflanzenbewuchs zurückzuführen.**

**Foto Nr. 2:** Portal Seite Grosshöchstetten, **grossflächige Abplatzungen, Hohlstellen, Risse, zugesinterte Rissfläche, Pflanzenbewuchs**

Der Pflanzenbewuchs am Portalbauwerk und in den Portalbereichen sollte im Zuge des nächsten Unterhaltes entfernt werden. **Bei beiden Portalen wird eine Betoninstandsetzung empfohlen. Das Portal Grosshöchstetten sollte kurzfristig (innerhalb von 6 Jahren) instandgesetzt werden.** Im Bereich der freiliegenden Bewehrung beim Portal Biglen ist der Ort beton zu reinigen und bis auf den gesunden Beton abzutragen. Die freiliegende Bewehrung ist zu entrostern sowie mit Korrosionsschutz zu versehen. Anschliessend ist die behandelte Fläche mit **Spritzmörtel** wieder herzustellen.

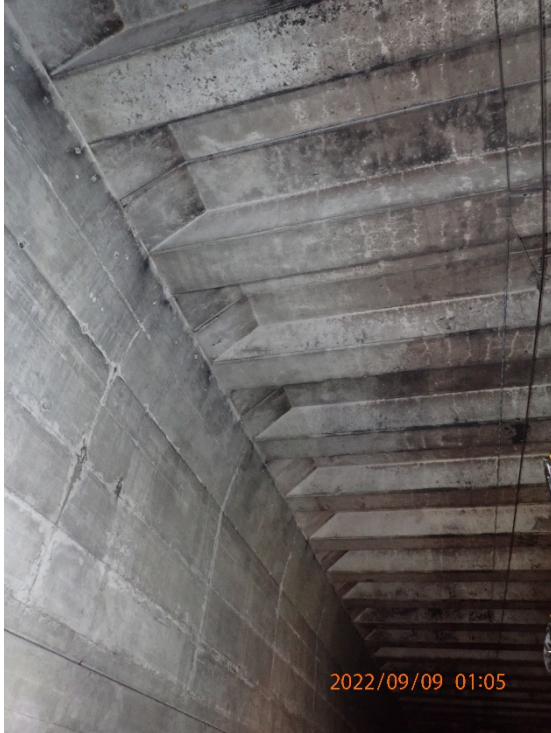
Foto Nr. 3: ca. km 13'900 (Zone 1), Decke, Verfärbungen, Rissfläche

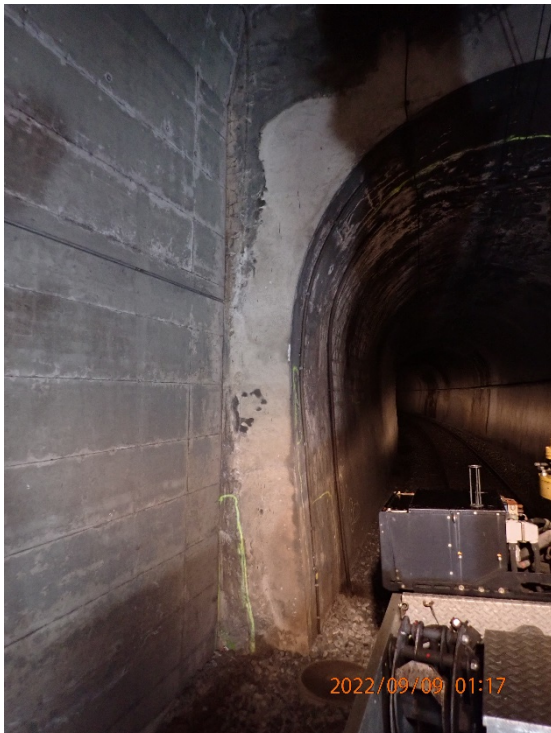
Foto Nr. 4: km 13'914 (Zone 3), Parament links, Hohlstelle, zugesinterte Rissfläche

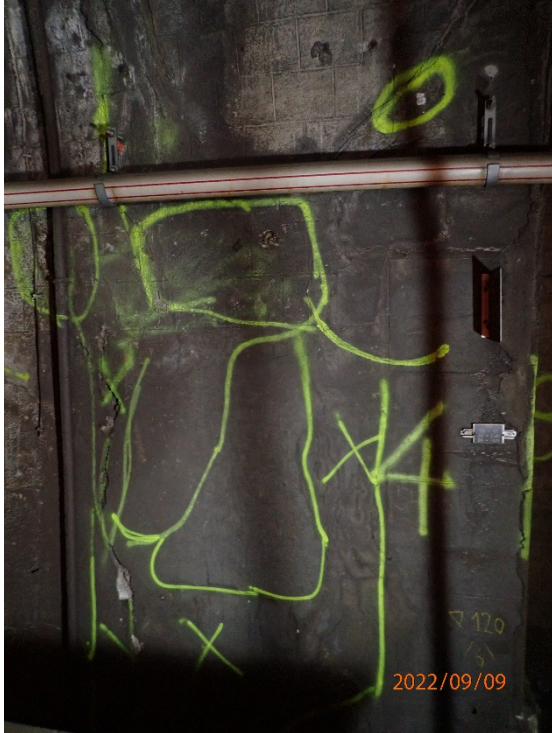
Foto Nr. 5: km 13'916 (Zone 4), Parament rechts, Riss > 5.0 mm, Abplatzungen, Hohlstellen

Vor der Ausführung von baulichen Massnahmen in der Zone 4 und 9 sind weitergehende Abklärungen zur Materialisierung und zum Wasserchemismus geboten, um eine geeignete Instandsetzung zu planen. Die Sondagen ermöglichen den Aufbau der Ortbetonparamente sowie des Kunststeinmauerwerksgewölbe zu bestimmen, der bisher unbekannt ist. Eine Wasseranalyse wird wegen dem Hohlstellen und Abplatzungen des Ortbetonparamentes empfohlen. Für die Bereiche der Ortbetonparamente und Kunststeinmauerwerksgewölbe mit klaffendem Riss, Risse < 1.0 bis > 5.0 mm, Hohlstellen und Abplatzungen der Zone 4 und 9 wurde die Sonde und eine allgemeine Betoninstandsetzung in der Kostenschätzung berücksichtigt.

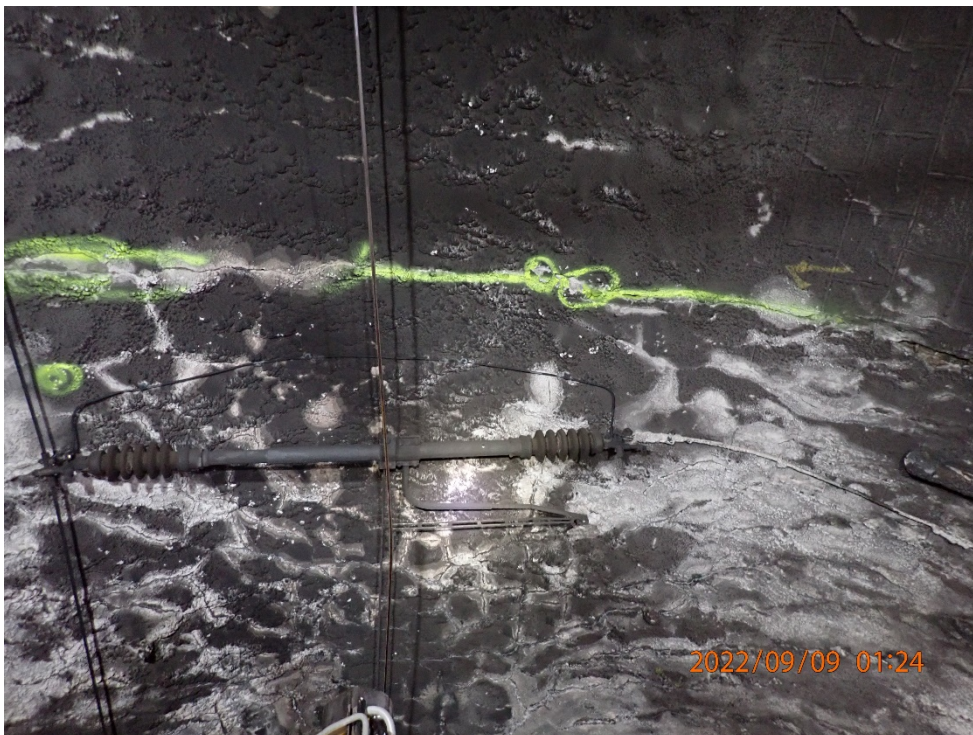
Foto Nr. 6: km 13'916 (Zone 4), Firstbereich, klaffender Riss, zugesinterte Rissfläche

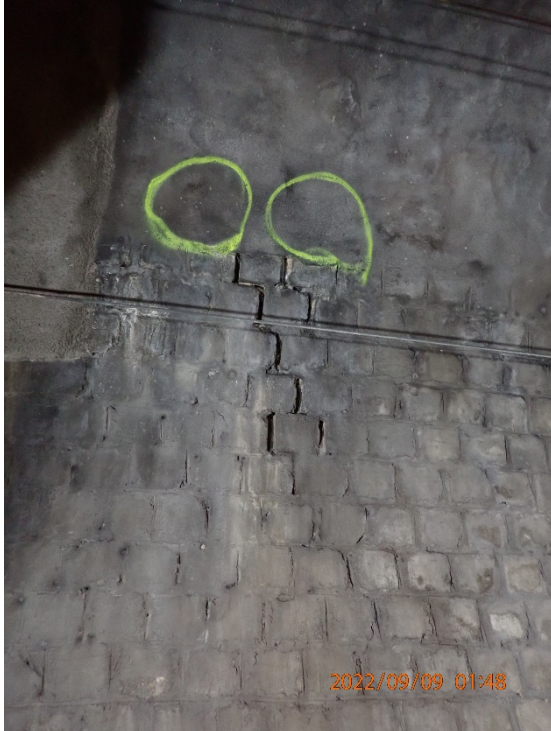
Foto Nr. 7: ca. km 13'947 (Zone 7), Parament links, Hohlstellen und leere Fugen < 10 cm

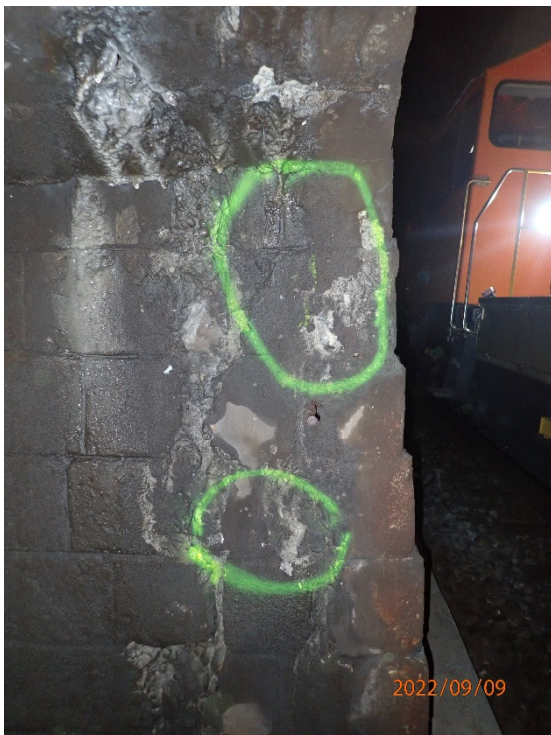
Foto Nr. 8: km 13'964 (Zone 8), Nische rechts, Hohlstellen, abgebrochene MW-Steine, Feuchtstelle, Riss < 5.00 mm

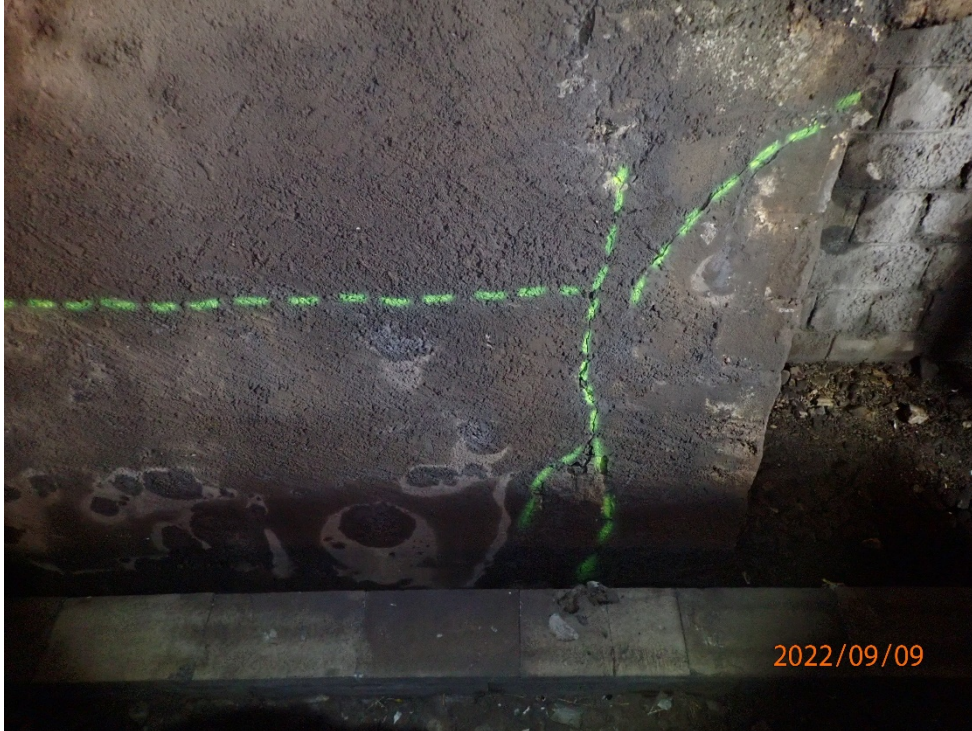
**Foto Nr. 9:** km 13'967 (Zone 9), Parament rechts: Risse < 1.0 bis 2.0 mm, Abplatzungen, Feuchtstelle

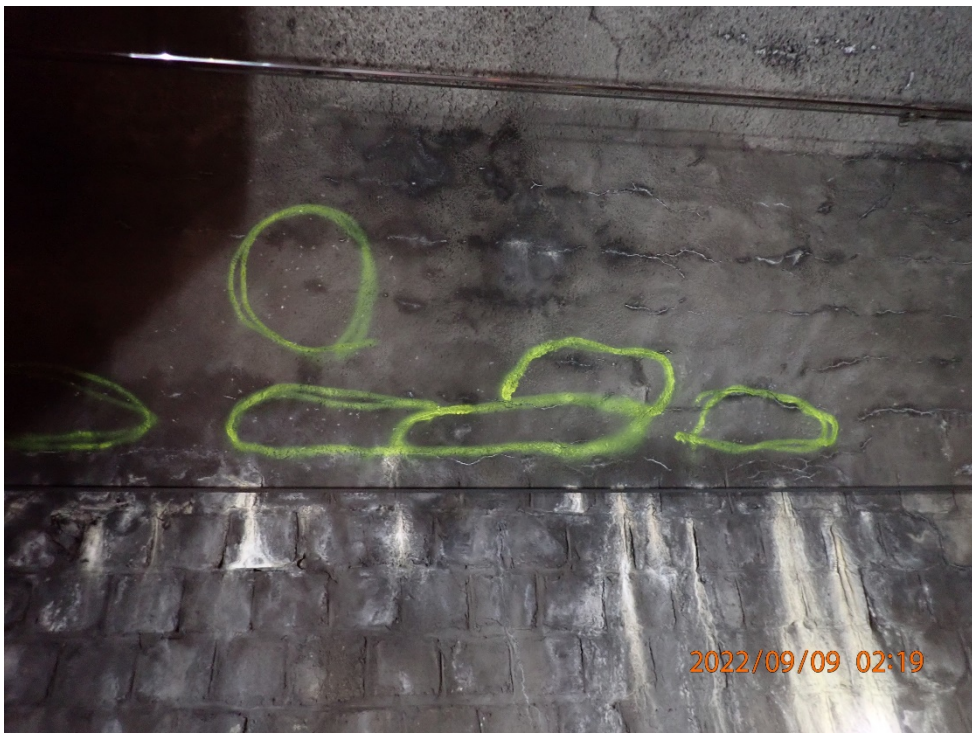
**Foto Nr. 10:** km 13'992 (Zone 11), Kämpfer links: Hohlstellen, zugesinterte Risse, Ausblühungen

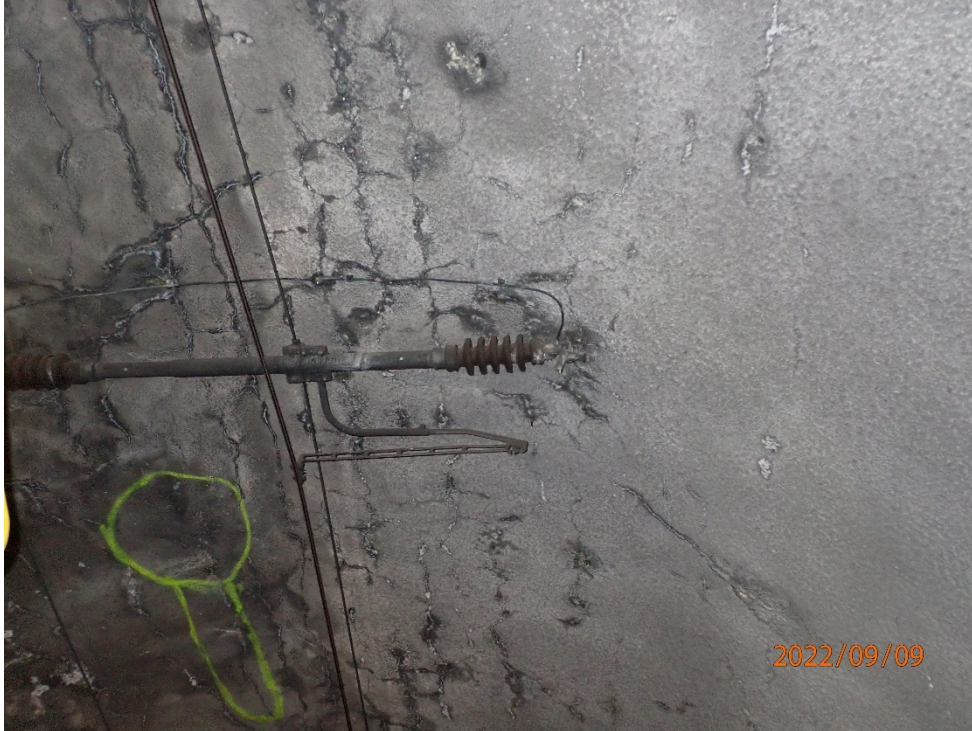
**Foto Nr. 11:** km 14'000 (Zone 12), First / Kämpfer rechts, Tropfstellen, Stalaktiten, zugesinterte Rissfläche, Hohlstellen

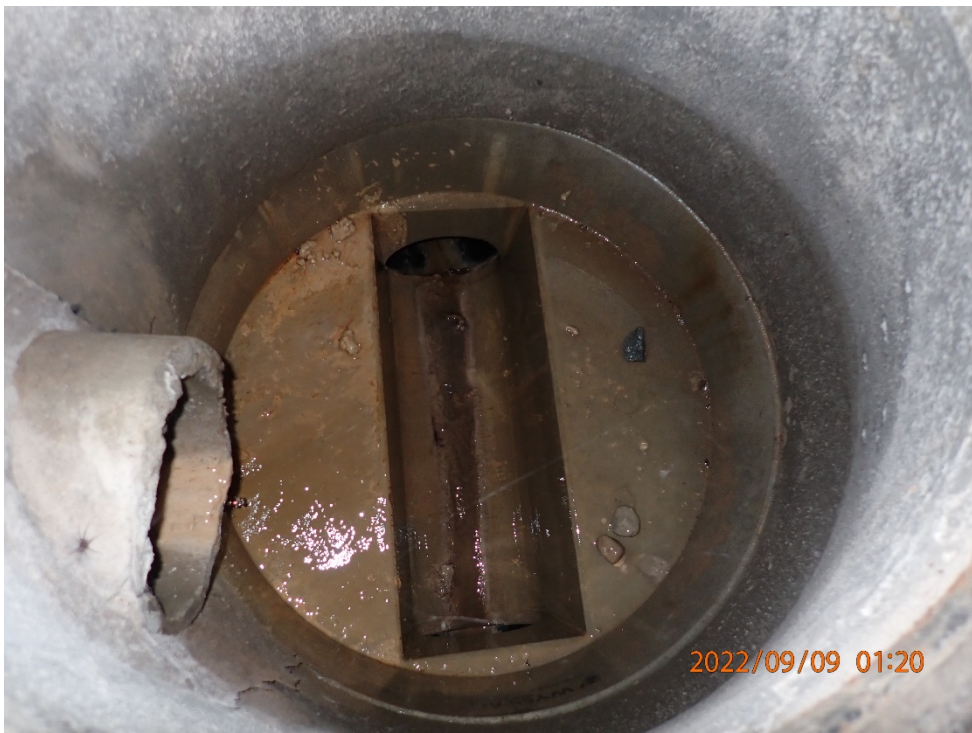
**Foto Nr. 12:** km 13'914 (Zone 3 / 4), Parament links, Schacht, leichte Verschmutzung durch Feinanteile
