## Erneuerung Grosshöchstettentunnel

## Hauptinspektionsbericht

# Hauptinspektionsbericht Tunnel Grosshöchstetten II

Bericht Nr. 41-I-01723-14'334

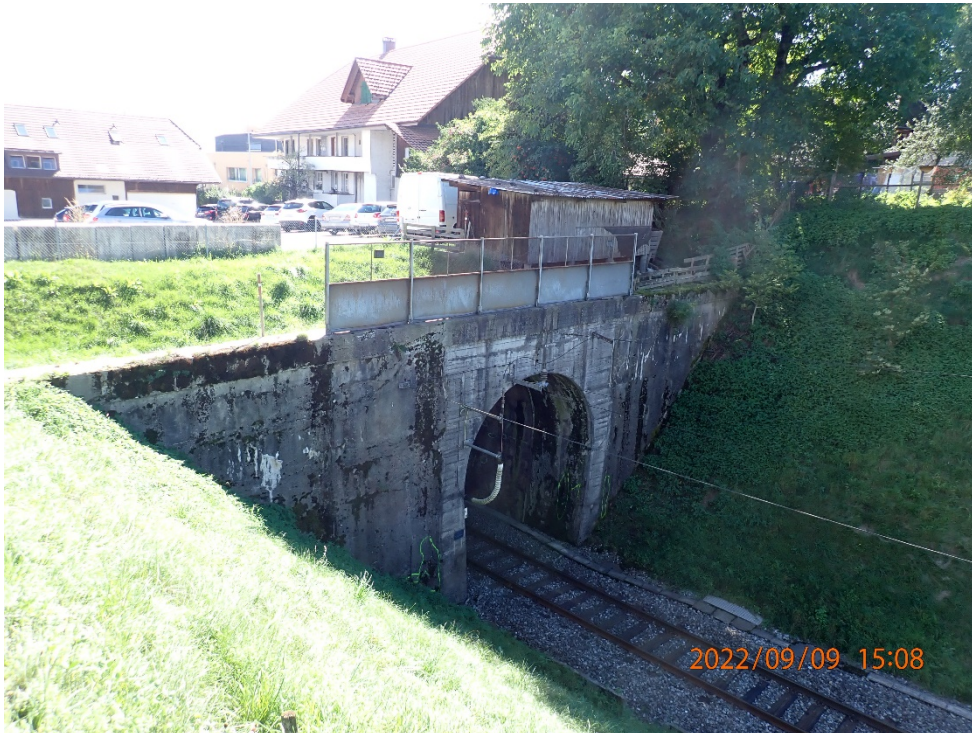
Das Portal Biglen weist eine Bewertung von 4 (schlecht) auf. Dies ist vor allem auf Abplatzungen, Hohlstellen, Risse, mürber Beton und Pflanzenbewuchs zurückzuführen.

Foto Nr. 1: Portal Biglen, Hohlstellen, Abplatzungen, Risse, Ausblühungen, Pflanzenbewuchs

Das Portal Biglen sollte kurzfristig (innerhalb von 6 Jahren) instandgesetzt werden. Im Zusammenhang mit der Portalinstandsetzung sollte die Instandsetzung der Zone 1 betrachtet werden. Der Aufbau des Portals und Übergang zum Tunnelgewölbe ist unbekannt, sodass Sondagen vor der Ausführung der Betoninstandsetzungsarbeiten empfohlen werden. Für die vorliegende Kostenschätzung wurde eine Sondagekampagne eine allgemeine Betoninstandsetzung berücksichtigt.

Zudem wird eine Überwachung des klaffenden Risses in der Zone 1 bis zur Ausführung der Instandsetzungsarbeiten empfohlen. Dieser Riss weist mit grosser Wahrscheinlichkeit auf eine Arbeits- oder Bauwerksfuge hin. Mit der Überwachung wird eine allfällige Bewegung des Portalkranzes registriert, um damit spezifische Massnahmen festlegen zu können.

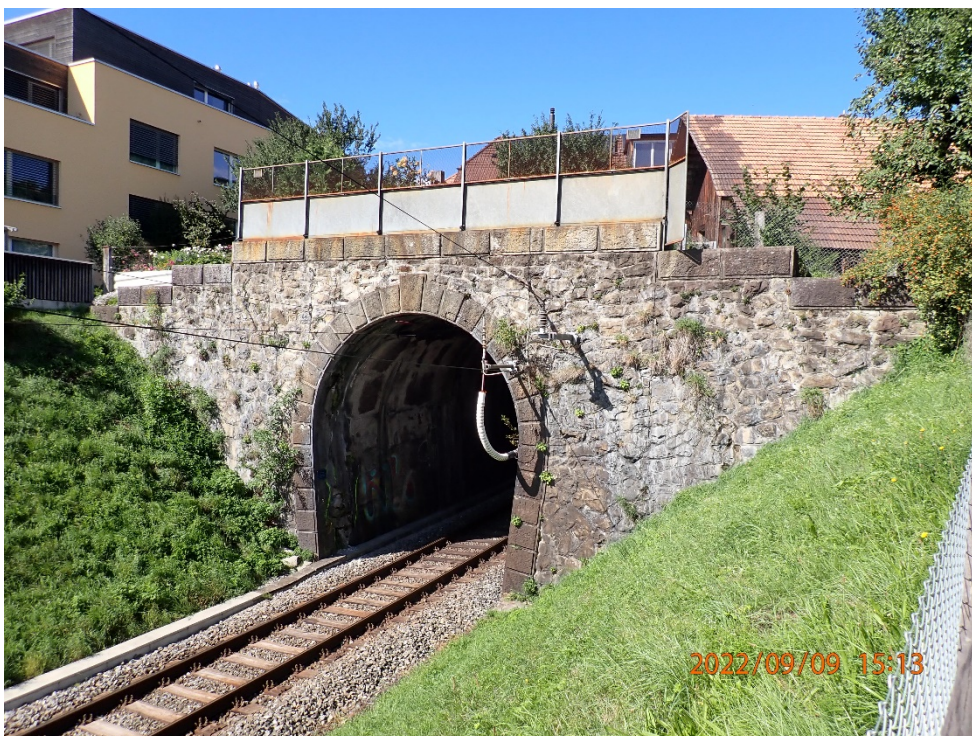
Eine Überwachung des Risses beim Portal Grosshöchstetten, welcher eine Breite von 2 bis 5 mm aufweist, wird auch empfohlen. Dieser Riss ist mit grosser Wahrscheinlichkeit durch Auswaschung von Fugenmaterial aus der Fuge Portalkranz / bergmännischer Bereich entstanden. Oberhalb des Portals befindet sich ein Garten; das Terrain – es handelt sich um eine Böschung

– führt zum Portalkranz hin. Wasser, welches über die Strasse auf den Untergrund oberhalb des Gewölbemauerwerks fliesst, sickert konzentriert durch das Mauerwerk und schädigt die darunter liegende Fuge vom Portalkranz bis zum Gewölbe. Mit der Überwachung wird eine allfällige Bewegung des Portalkranzes registriert, um damit spezifische Massnahmen festlegen zu können.

**Foto Nr. 2:** Portal Grosshöchstetten, leere und mürbe Fugen, Ausblühungen, Pflanzenbewuchs

Zur Behebung des aufgelösten Mauerwerks in der Zone 10 ist zunächst die alte Mörtelverkleidung und Spritzbetonschale in diesem Bereich abubrechen und das Mauerwerk instand zu setzen. Eine Abdichtung der Arbeitsfuge am Portalkranz Grosshöchstetten von aussen sollte in Betracht gezogen werden; allenfalls grenzt der Portalkranz an einen Privatgarten. Um die Ursache des aufgelösten Mauerwerks zu ermitteln, sollten Untersuchungen des Aufbaus und der Wasserqualität durchgeführt werden.

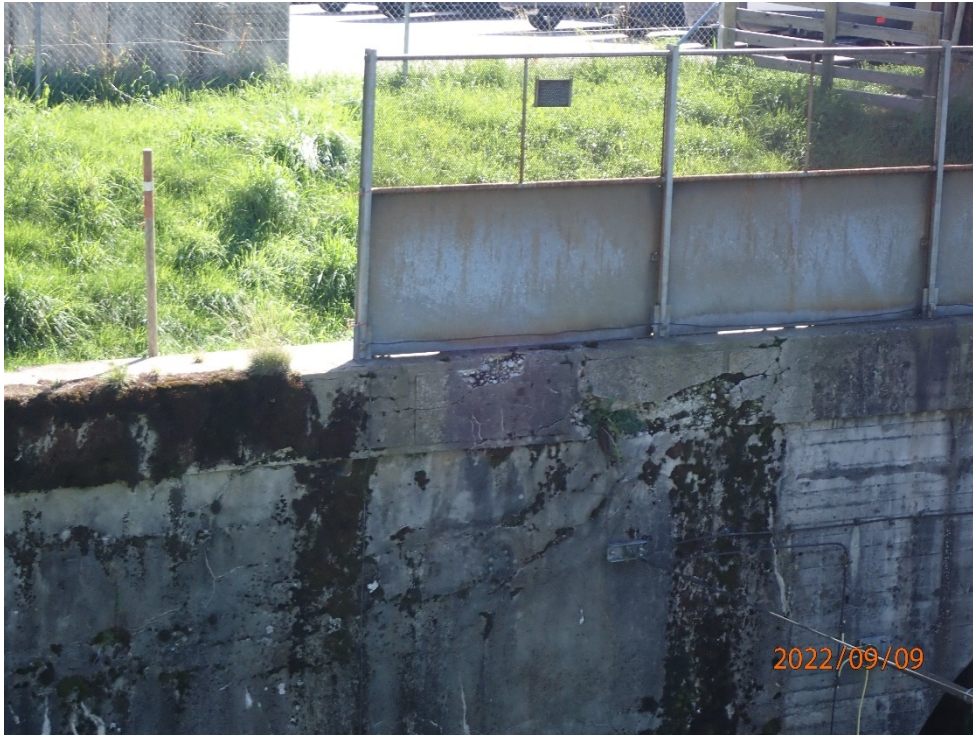
**Foto Nr. 3:** Portal Biglen, Hohlstellen, Abplatzungen, Risse, mürber Beton, Pflanzenbewuchs

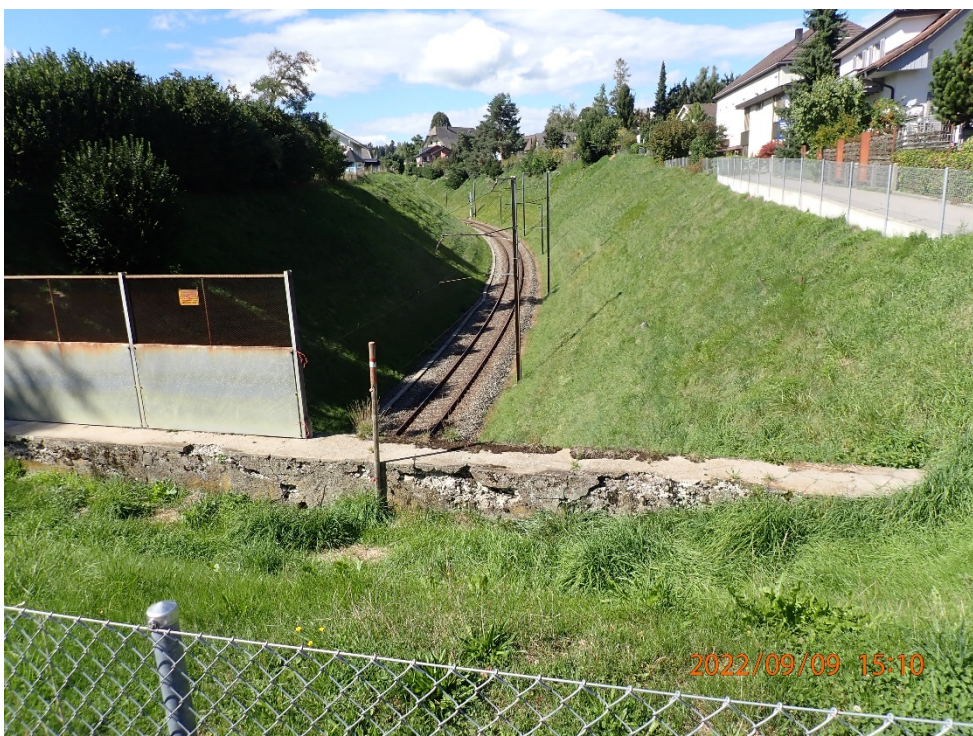
**Foto Nr. 4:** Portal Biglen, Rückseite Portalwand, Hohlstellen, Abplatzungen, mürber Beton, Risse

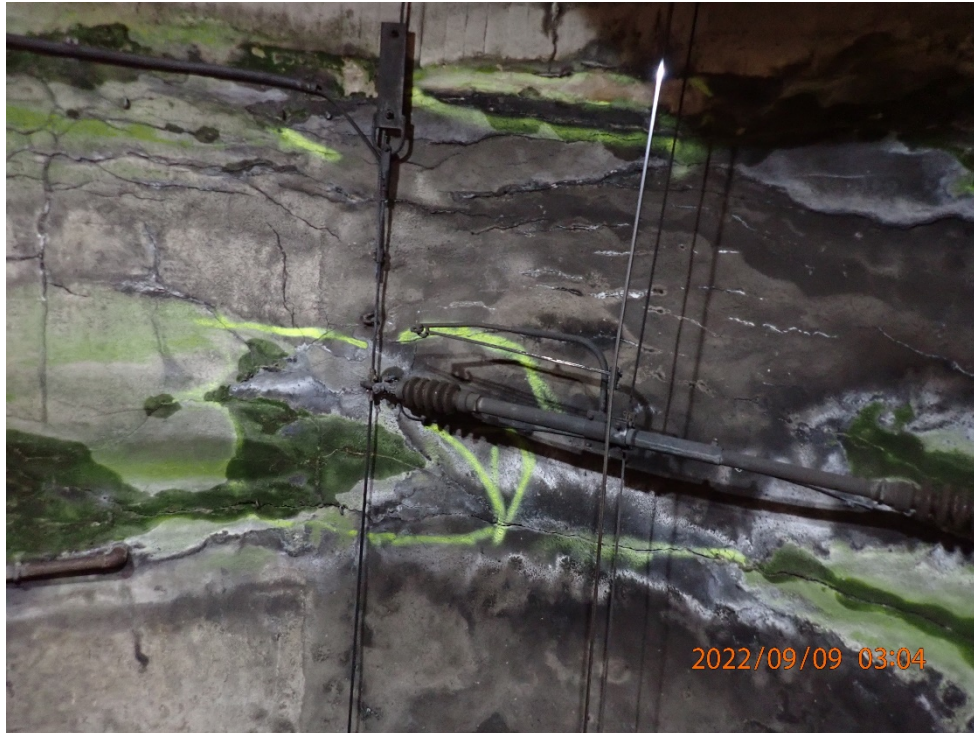
**Foto Nr. 5:** km 14'336 (Zone 1), Kämpfer links / First, klaffender Riss, Hohlstelle, zugesinterte Rissfläche, Pflanzenbewuchs (Moos)

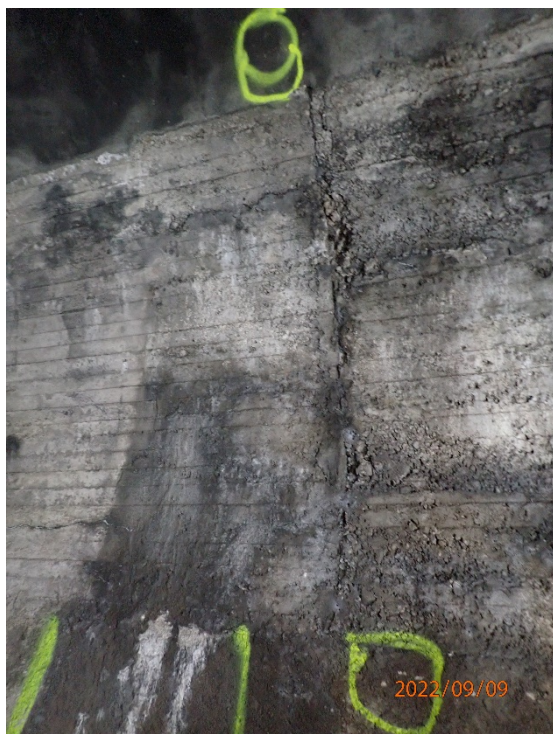
**Foto Nr. 6:** km 14'376 (Zone 5), Kämpfer rechts, Kiesnest bei Arbeitsfuge, Hohlstellen, Feuchstelle

Mit einer lokalen Betoninstandsetzung werden die feuchten bis nassen Kiesnester mit einem feinen Mörtel für die nachträgliche Applikation der Spritzbetonschale verfüllt.

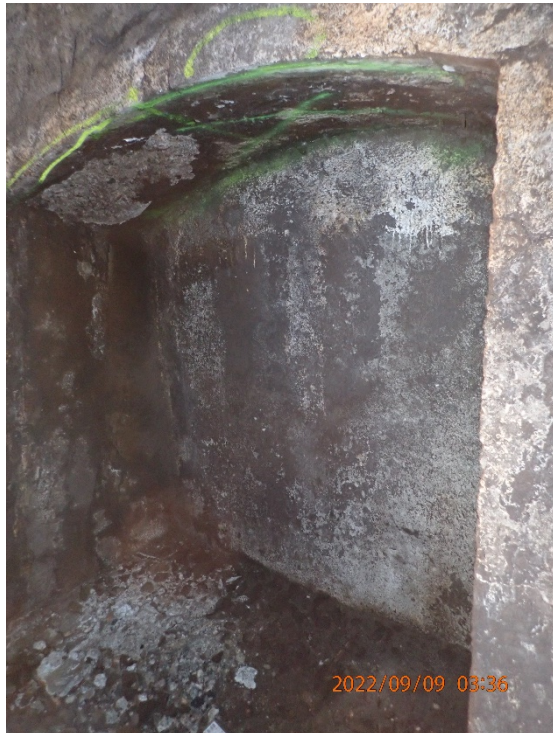
**Foto Nr. 7:** km 14'379 (Zone 5), Parament links, Nische, Hohlstelle, Abplatzung, Feuchstellen, Ausblühungen

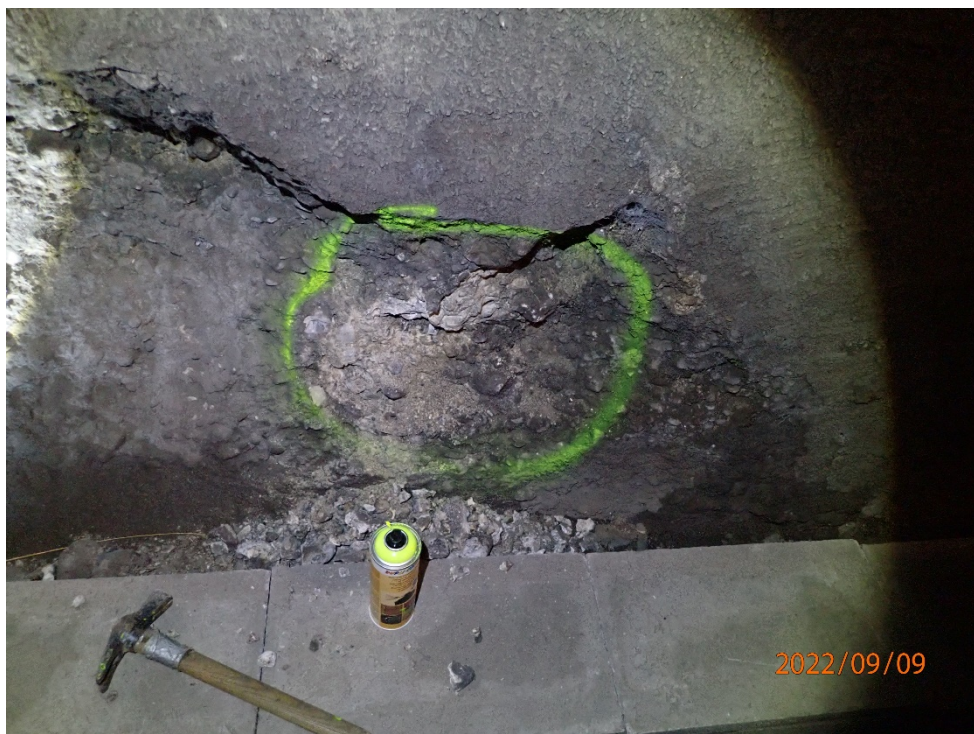
**Foto Nr. 8:** km 14'408 (Zone 8), Parament rechts, Hohlstelle, Abplatzung, mürber Beton, Kiesnest

Um die Hohlstellen des alten Mörtels am Parament instand setzen zu können, muss zunächst der Zustand des Mörtels und des dahinterliegenden Materials (vermutlich Ortbeton) ermittelt werden. Erst anschliessend können die genauen Massnahmen für diesen Bereich definitiv bestimmt werden. Für die vorliegende Kostenschätzung wurde eine Sondagekampagne und eine allgemeine Betoninstandsetzung berücksichtigt.

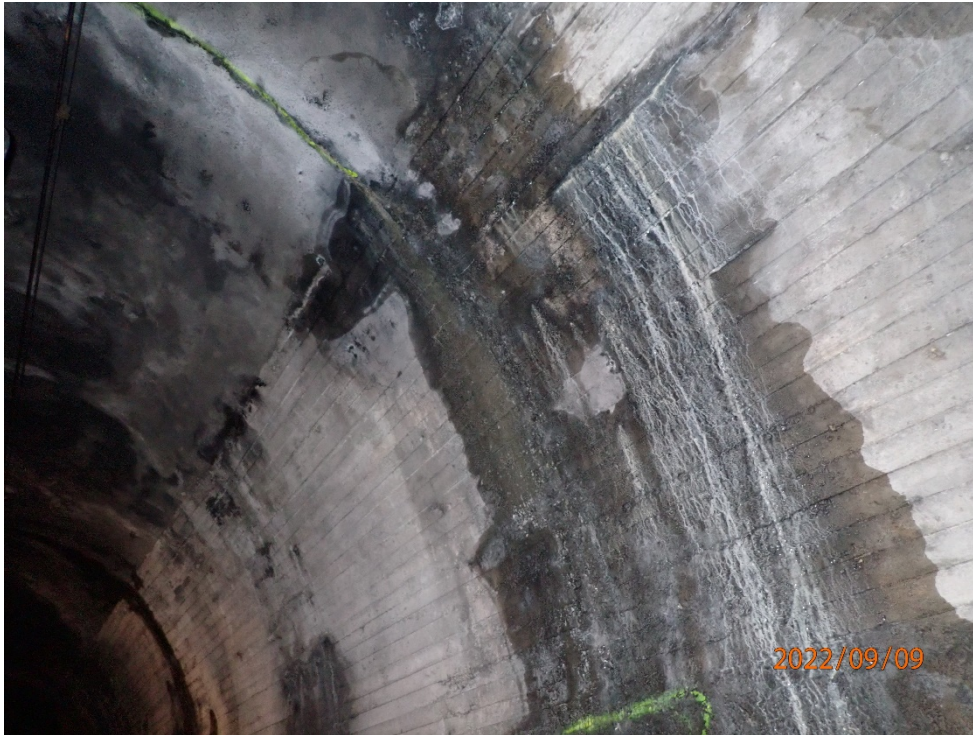
**Foto Nr. 9:** km 14'411 (Zone 8), Parament und Kämpfer rechts, Risse, Nassstelle, Ausblühungen

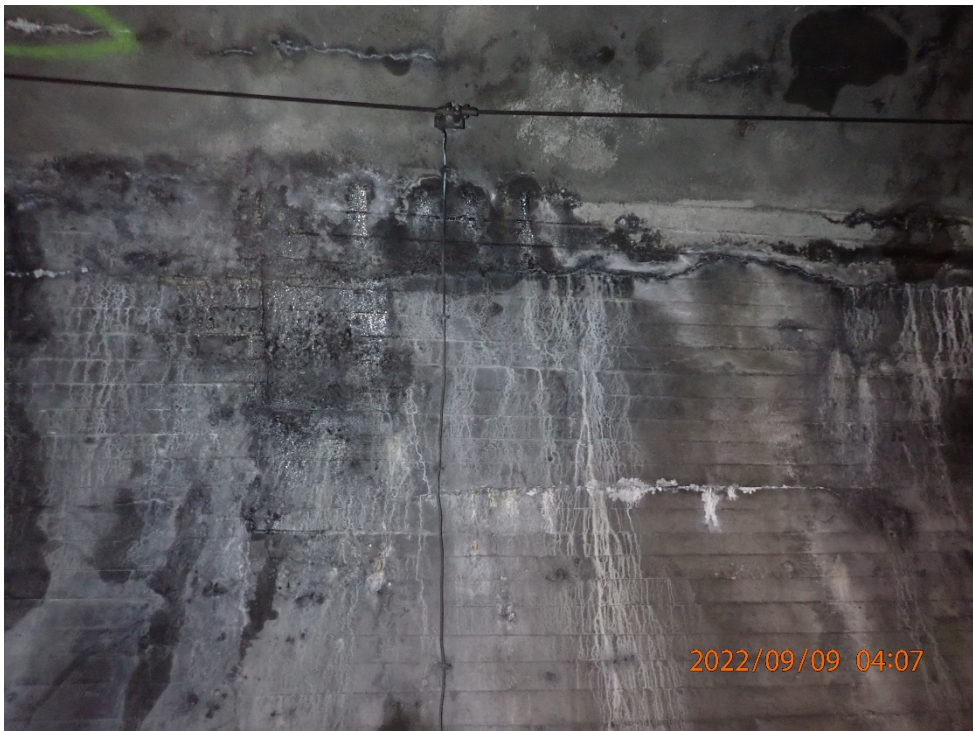
**Foto Nr. 10:** km 14'416 (Zone 9), Kämpfer links, Risse, Tropfstellen, Feucht- und Nassstellen, Ausblühungen

Die bestehende Spritzbetonschale in Bereichen mit Feucht-, Nass- und Tropfstellen sollte lokal ersetzt werden. Die Spritzbetonschale ist bis auf den Paramentfuss zu erweitern und in das Schotterbett einzuleiten, um eine durchgehende Abdichtung und eine verbesserte Stabilität der Schale zu erhalten sowie die Eisbildung am Parament und die Durchnässung der Kabelkanäle zu vermeiden. Die Detaillösung mit abdichtenden Spritzbetonschalen im Bereich der Paramente muss im Rahmen eines Vorprojekts überprüft werden.

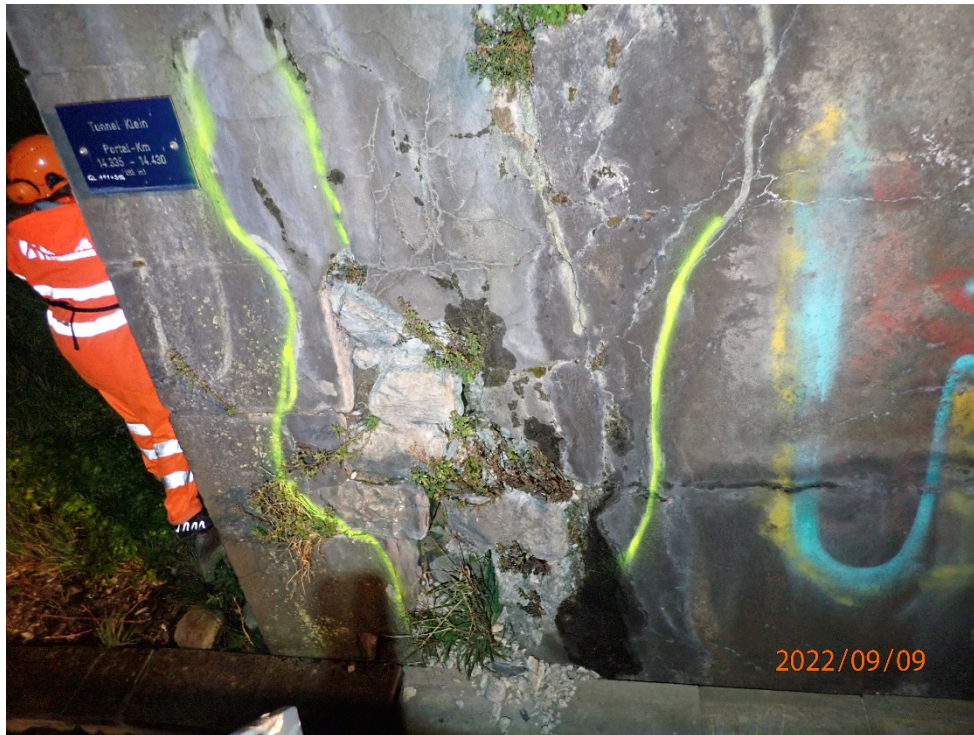
**Foto Nr. 11:** km 14'429 (Zone 10), Parament rechts, aufgelöstes Mauerwerk, Hohlstelle, Abplatzung, leere Fugen, Rissfläche, Ausblühungen, Pflanzenbewuchs

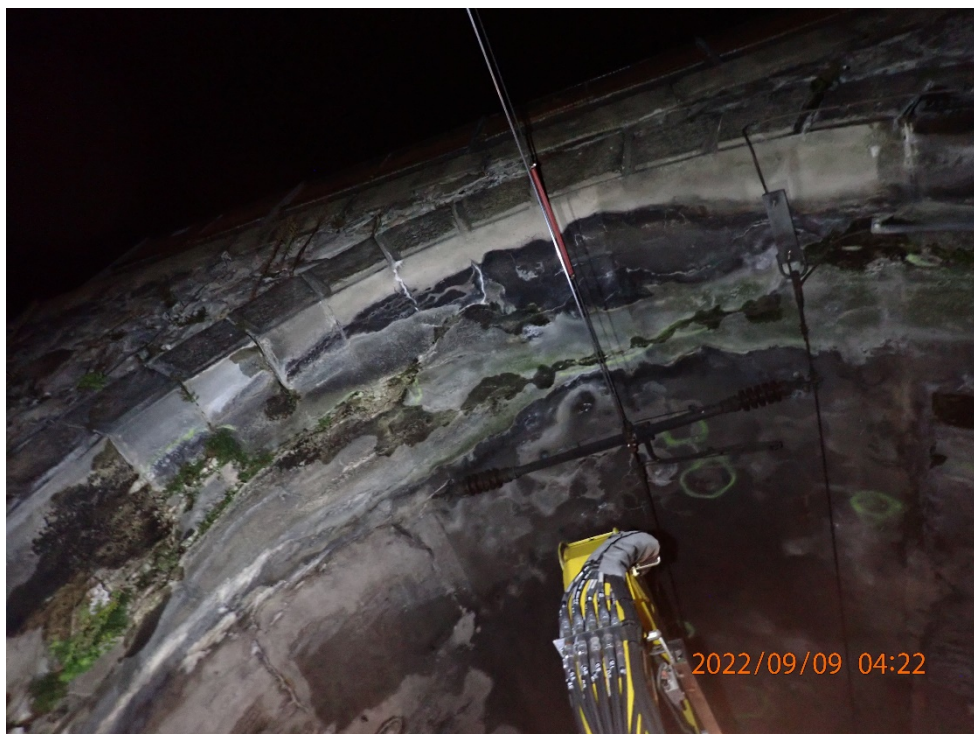
**Foto Nr. 12:** km 14'429 (Zone 10), Kämpferbereich rechts, Abplatzung, klaffender Riss, Rissfläche, Ausblühungen, Pflanzenbewuchs

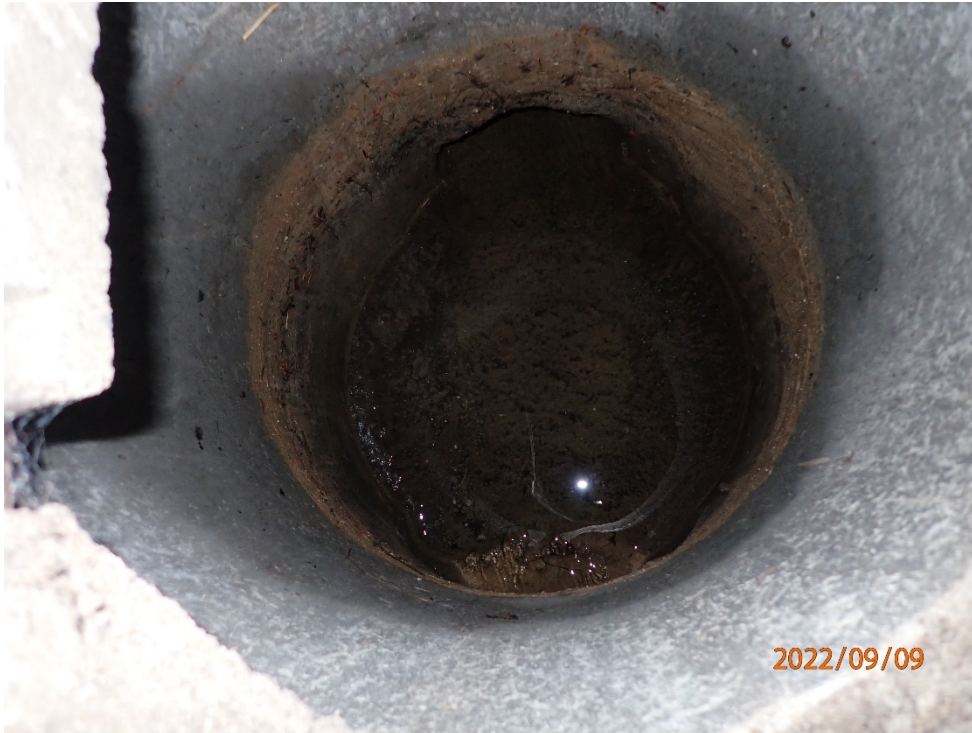
**Foto Nr. 13:** km 14'376 (Zone 5), Schacht rechts, Verschmutzung durch Feinanteile, Versinterungen
