BLS-Strecke 15 BTB (Hasle) - (Konolfingen) - (Thun)

**Grosshöchstetten**  
**Erneuerung Grosshöchstettentunnel**  
**km 13.475 - 14.533**  
IC/003635

**Bericht Bauschadstoffuntersuchung**

Bern, 23.04.2026 / DCH017777

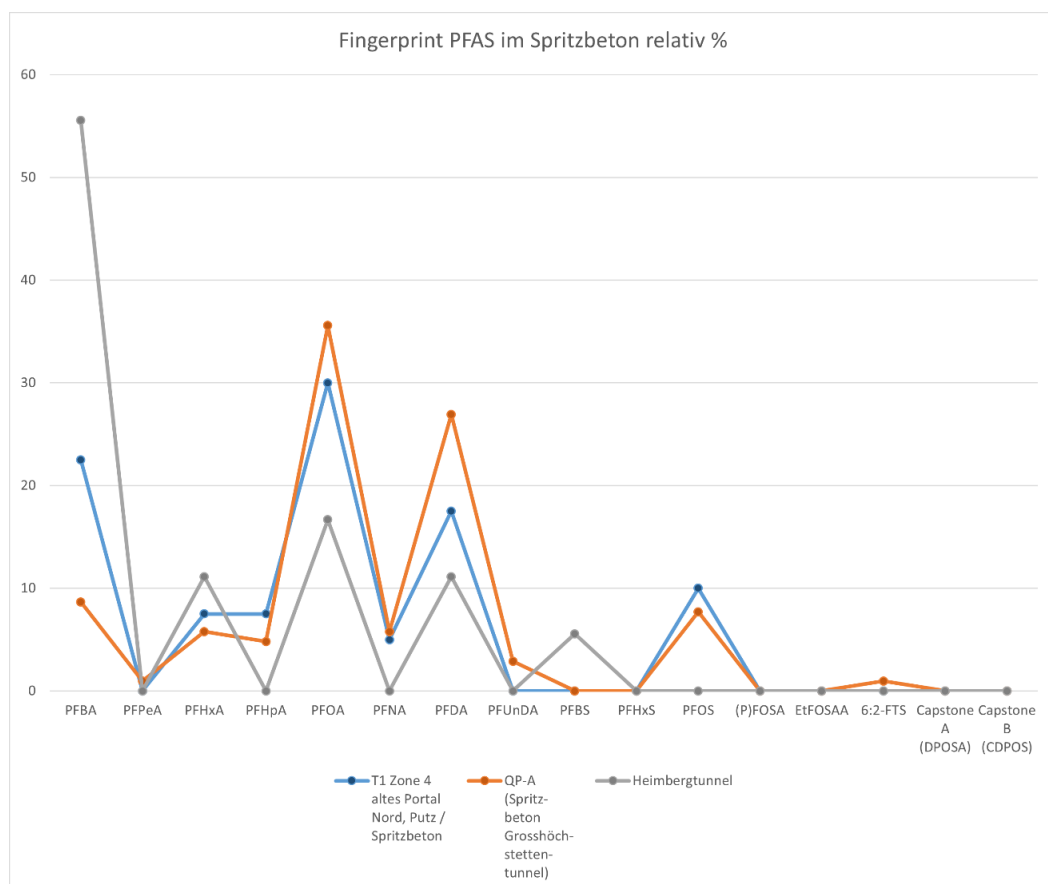
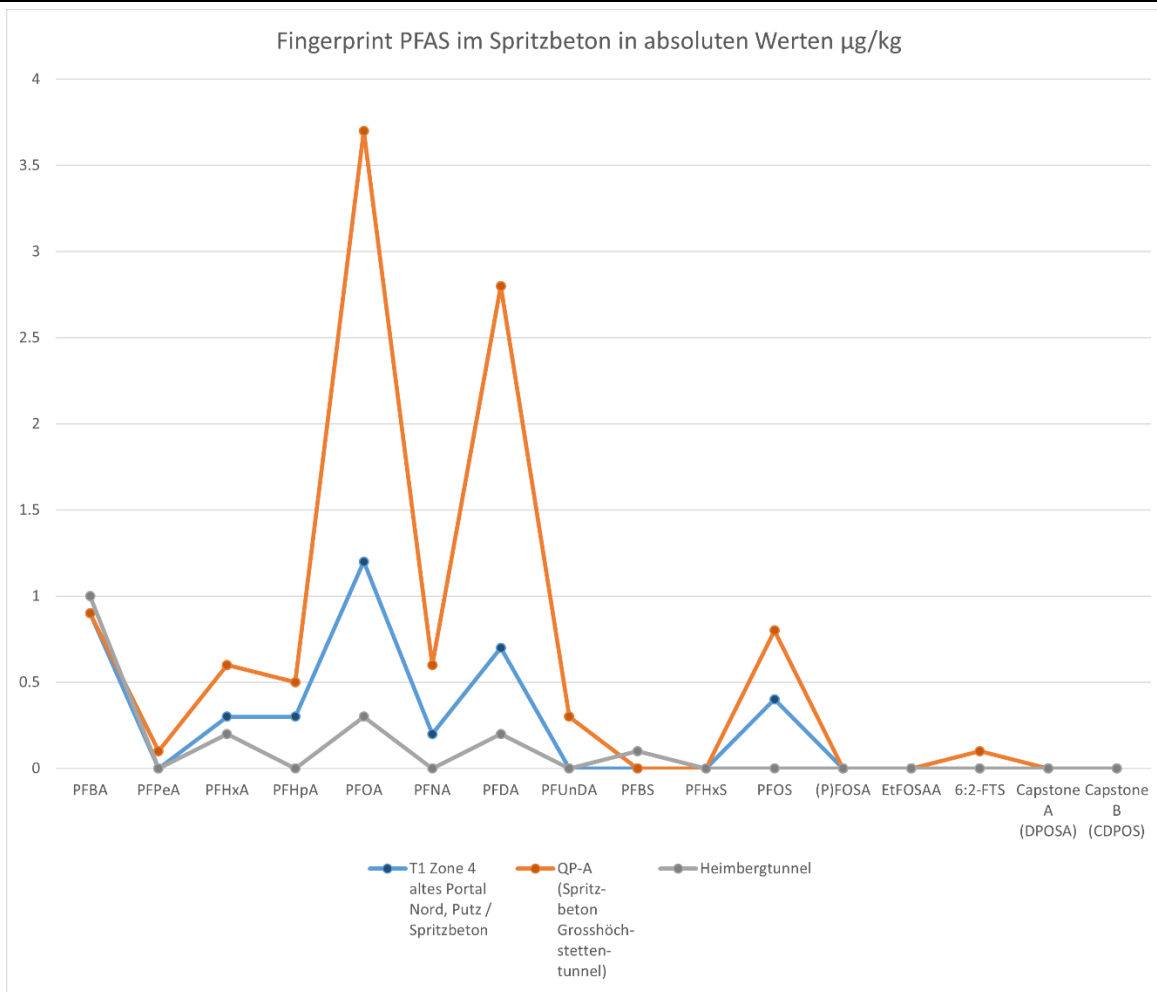
### Fingerprint relativ und absolut

In zwei Messkampagnen in den beiden Grosshöchstettentunnels und einer im Heimbergtunnel sind Messungen auf PFAS in Proben von Spritzbeton bzw. Mörtel durchgeführt worden. Beim Vergleich der gemessenen 16 PFAS der jeweiligen Probe mit der höchsten gemessenen Summe pro Messkampagne scheint sich ein Fingerprint/typisches Muster zu ergeben. Die Höchstwerte der beiden Kampagnen im GHTI wurden im GHTI gemessen. Andere Quellen als Spritzbeton-Zuschlagsstoffe könnten Schalöl, Maschinenöle, etc. sein.
