## Erneuerung Grosshöchstettentunnel

## Materialtechnische Untersuchung Grosshöchstettentunnel I

Nr.:24090/1

| <b>Objekt</b> | Eisenbahntunnel Grosshöchstetten I<br>Linie 15 BTB (Hasle-Konolfingen-Thun)<br>km 13'887-14'065 |

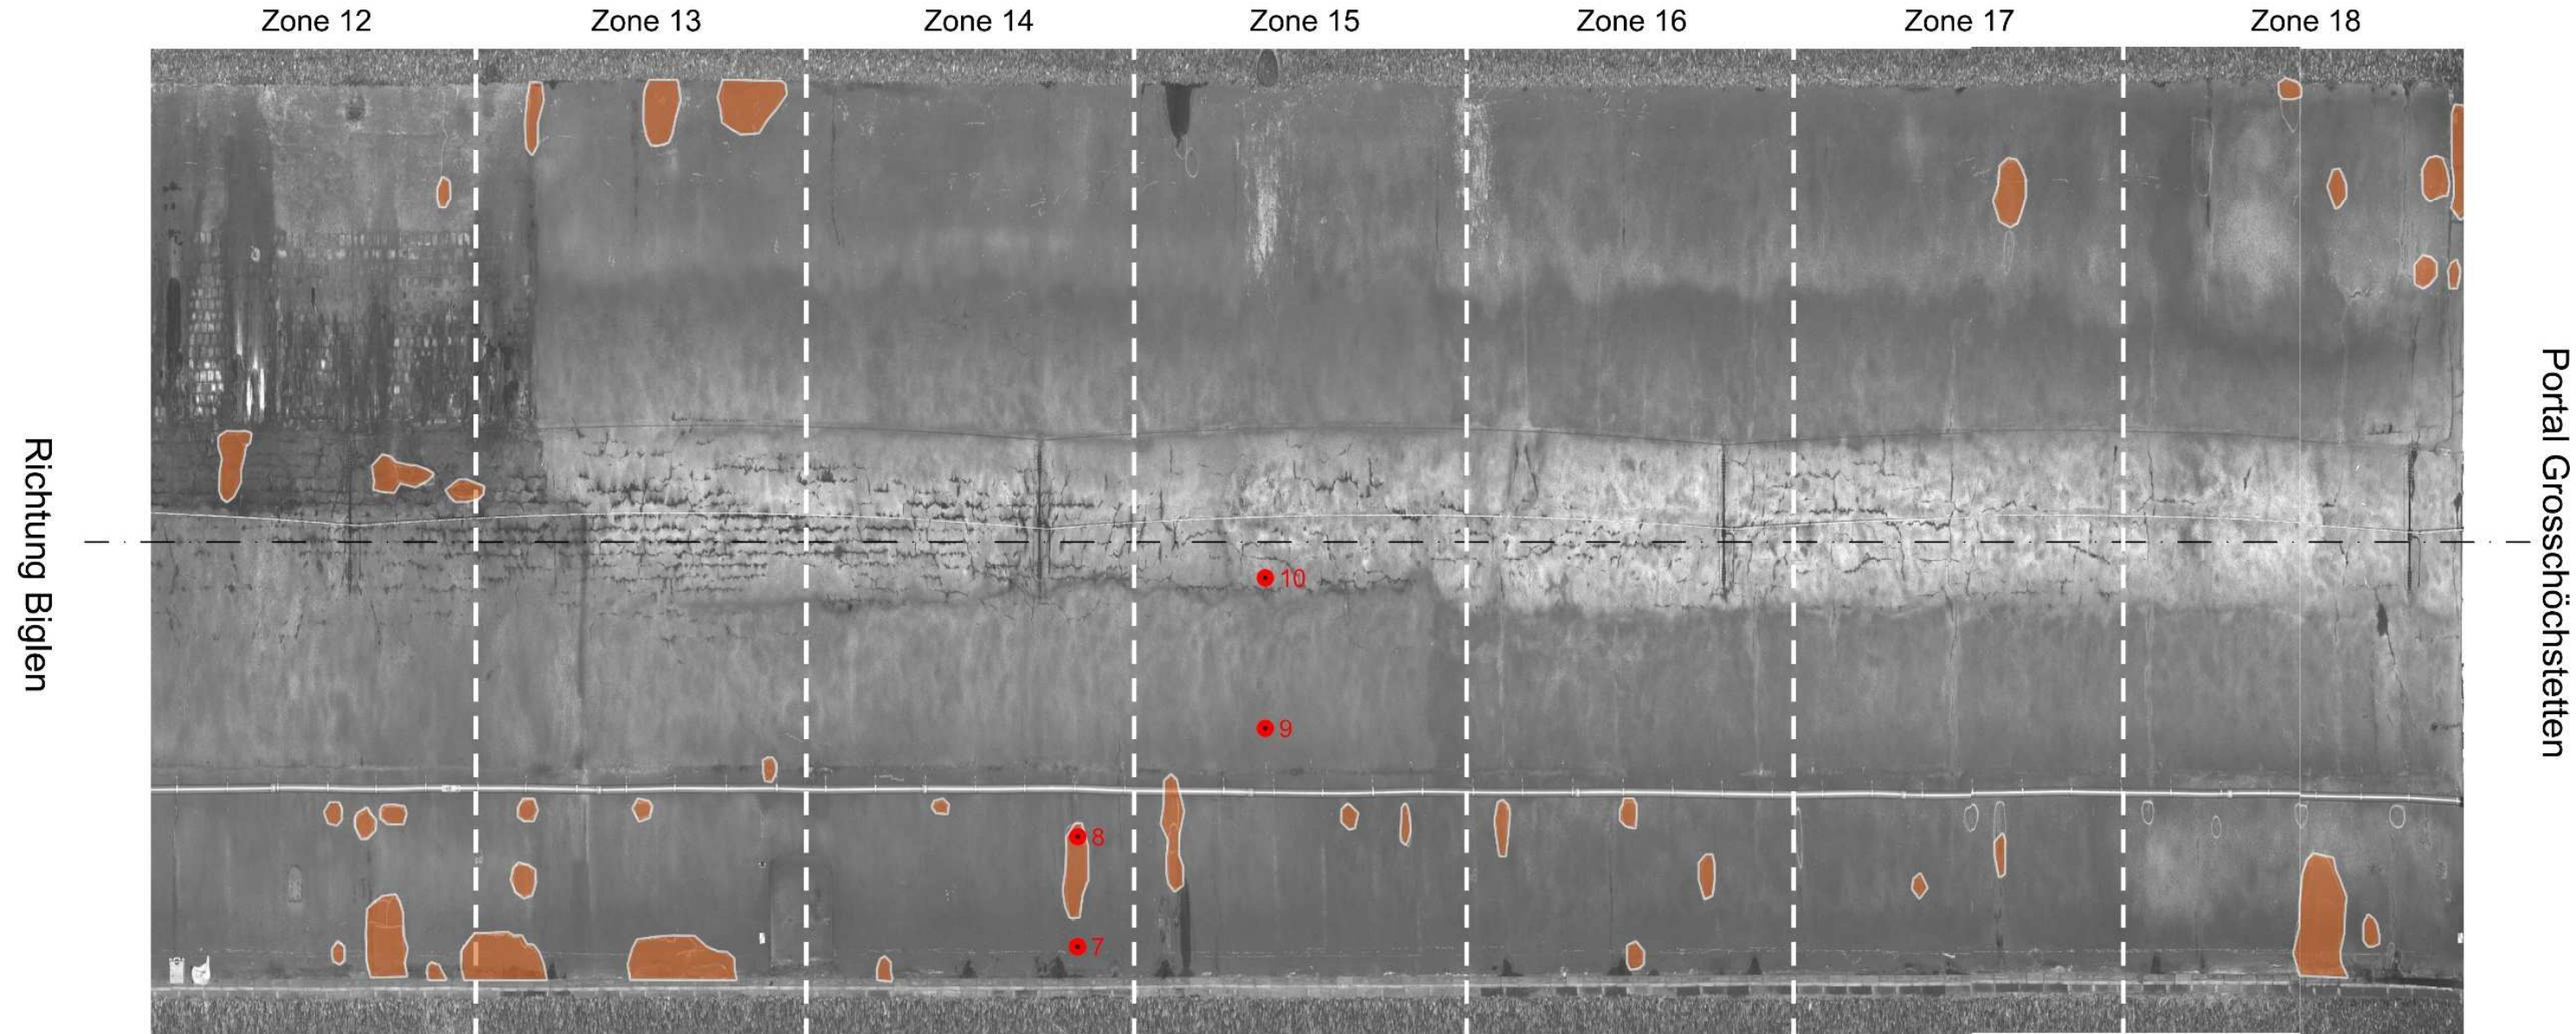
Grosshöchstetten I -Tunnel, Zonen 12 - 18  
Gewölbeabwicklung, 1:200/100

Plan 2, Tunnel Grosshöchstetten I, Seite Grosshöchstetten

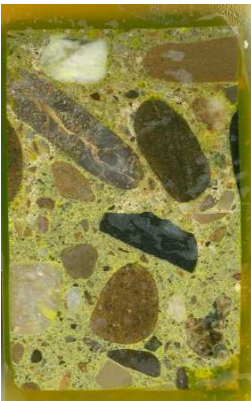
| Bohrkern<br>Nr. /<br>Probe Nr. | Material /<br>Beobachtungstiefe | Beobachtungen |
|---|---|---|
| 2.3<br>10 | Beton<br>Rahmentragwerk /<br>10 cm<br> | Bindemittel: PC<br>Zuschlag: silikatisch, karbonatisch, lithische Fragmente, gebrochener Sand, 0 - 5 mm, grössere Komponenten gerundet bis 20 mm<br>Mischung: eher fett<br>Gefüge: kompakt<br>Kapillarporosität: tief<br>Makroporen: wenige kleine Poren bis 1 mm<br>Gefügeschäden: keine |

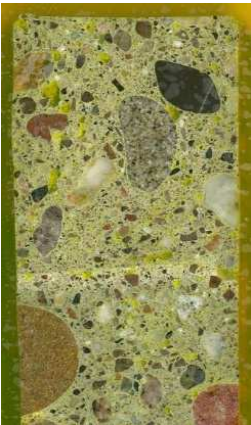
| Bohrkern<br>Nr. /<br>Probe Nr. | Material /<br>Beobachtungstiefe | Beobachtungen |
|---|---|---|
| 6.8<br>20 | Mauermörtel<br>Tunnelgewölbe /<br>20 cm<br> | Bindemittel: PC<br>Zuschlag: silikatisch und karbonatisch, kantig bis gerundet, 0 - 10 mm, wenige grosse Komponenten<br>Mischung: eher fett<br>Gefüge: kompakt<br>Kapillarporosität: eher tief<br>Makroporen: Poren bis 1 mm<br>Gefügeschäden: einzelne Mikrorisse <0.1 mm |

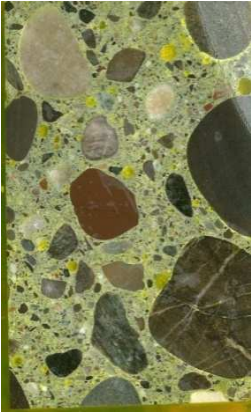
| Bohrkern<br>Nr. /<br>Probe Nr. | Material und<br>Beobachtungstiefe | Beobachtungen |
|---|---|---|
| 8.3<br>10 | Stampfbeton<br>Tunnelparamente /<br>10 cm<br> | <u>Stampfbeton:</u><br>Bindemittel: PC<br>Zuschlag: silikatisch, wenig karbonatisch, leicht gerundete<br>Komponenten, 0 - 20 mm<br>Mischung: eher fett<br>Gefüge: kompakt<br>Kapillarporosität: eher tief<br>Makroporen: wenige regelmässig verteilte Poren bis 2 mm<br>Gefügeschäden: keine |

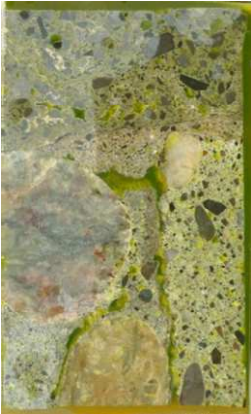
| Bohrkern<br>Nr. /<br>Probe Nr. | Material und<br>Beobachtungstiefe | Beobachtungen |
|---|---|---|
| 9.5 | Spritzbeton<br>Betonstein<br>Mörtel<br>Tunnelgewölbe/<br>5 cm<br> | <u>Spritzbeton</u><br>Bindemittel: hydraulisch<br>Zuschlag: karbonatisch, leicht gerundet, 0 - 5 mm<br>Mischung: fett<br>Gefüge: kompakt<br>Kapillarporosität: tief<br>Makroporen: grössere primäre Poren bis 5 mm<br><br><u>Betonstein</u><br>Bindemittel: PC<br>Zuschlag: silikatisch und karbonatisch, leicht gerundeter Sand, gut<br>gerundete grosse Komponenten, 0 - 40 mm<br>Mischung: ausgewogen<br>Gefüge: kompakt<br>Kapillarporosität: eher tief<br>Makroporen: wenige regelmässig verteilte Poren bis 2 mm<br>Gefügeschäden: keine<br>Kontakt: zum Mörtel teilweise Hohlstellen<br><br><u>Mörtel</u><br>Wie Dünnschliff 6.8 |
